# Lote 5 - Rota: Sul

| Diagnóstico da Calçada | Qualidade do Serviço | |
| Endereço: Av. João Pinheiro, 467 | 63 | C |
| Num. Lote CTM: 10215300160 | | |

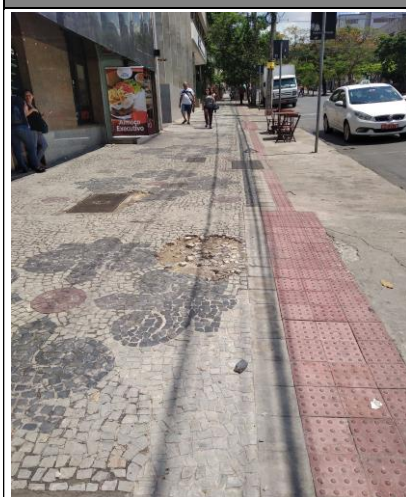
Foto Geral

| ID | Itens Avaliados | Respostas | Nota |
|---|---|---|---|
| P_5 | Condições Gerais do Piso e meio-fio da calçada ? | Péssimo | 5 |
| P_16 | Classificação geral da calçada pelo pesquisador. | Ruim | 0 |

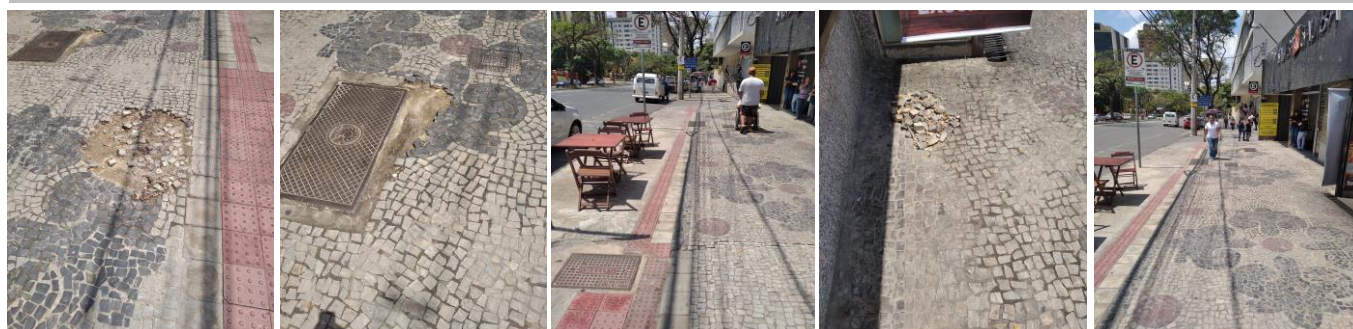
Fotos Complementares - Detalhes do Passeio

| ID | Itens Avaliados | Respostas | Nota |
|---|---|---|---|
| P_4 | Existência de Buracos ? | Poucos | 5 |
