# Lote 5 - Rota: Sul

| Diagnóstico da Calçada | Qualidade do Serviço | |
| Endereço: Av. João Pinheiro, 450 | 56 | C |
| Data do Registro: 02/11/2019 09:04:34 | | |

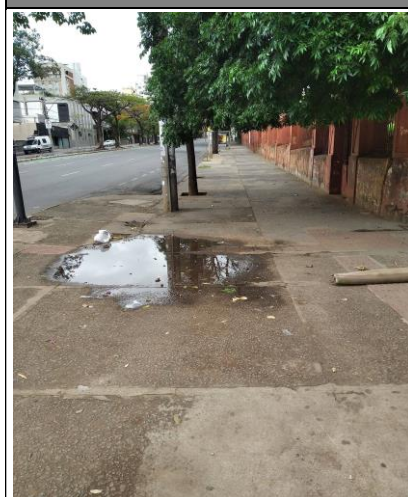
## Foto Geral

| ID | Itens Avaliados | Respostas | Nota |
|---|---|---|---|
| P_5 | Condições Gerais do Piso e meio-fio da calçada ? | Péssimo | 10 |
| P_11 | O Passeio está no padrão da SMPU ? | Não | 0 |
| P_13 | Existe algum dispositivo de Drenagem sobre a calçada ? | Sim | 0 |
| P_16 | Classificação geral da calçada pelo pesquisador. | Ruim | 10 |

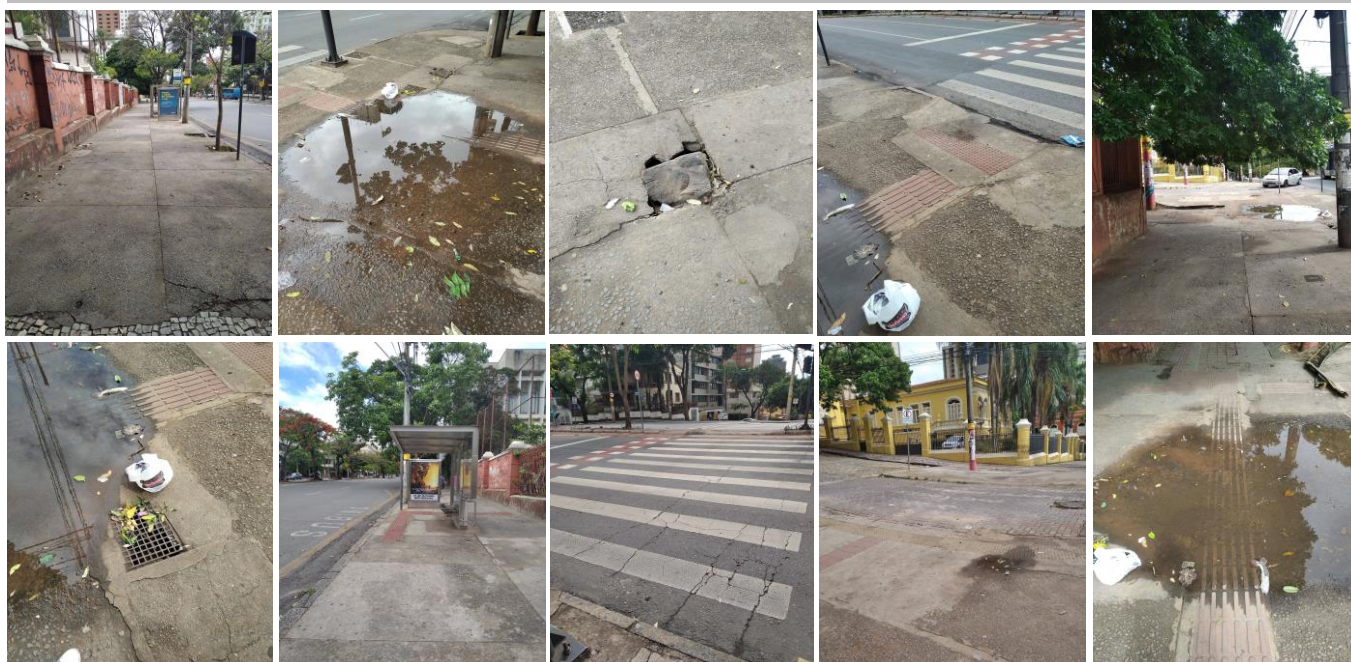
## Fotos Complementares - Detalhes do Passeio

| ID | Itens Avaliados | Respostas | Nota |
|---|---|---|---|
| P_4 | Existência de Buracos ? | Poucos | 10 |

| ID | Itens Avaliados | Respostas | Nota |
|---|---|---|---|
| P_13_1 | Dispositivo de Drenagem está devidamente instalado e bem conservado? | Não | 0 |

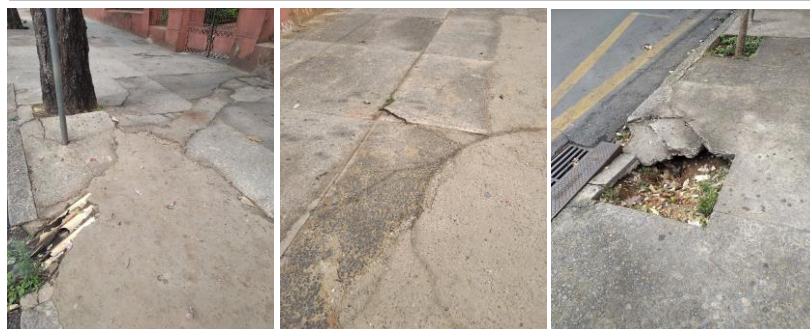
## Fotos Complementares - Detalhes do Passeio

| ID | Itens Avaliados | Respostas | Nota |
|---|---|---|---|
| P_7_1_2 | Se for do Tipo 1, O rebaixo tem abas conforme a norma ? | Não | -1 |
