# Lote 5 - Rota: Sul

**FRATAR**  
ENGENHARIA CONSULTIVA

| Diagnóstico da Calçada | Qualidade do Serviço | |
| Endereço: Av. João Pinheiro, 342 | 70 | C |

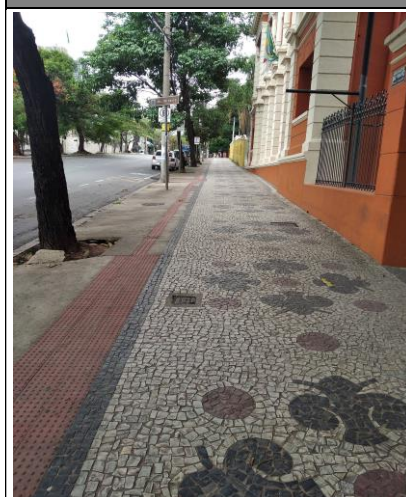
## Foto Geral

| ID | Itens Avaliados | Respostas | Nota |
|---|---|---|---|
| P_4 | Existência de Buracos ? | Poucos | 5 |
| P_11 | O Passeio está no padrão da SMPU ? | Não | 0 |

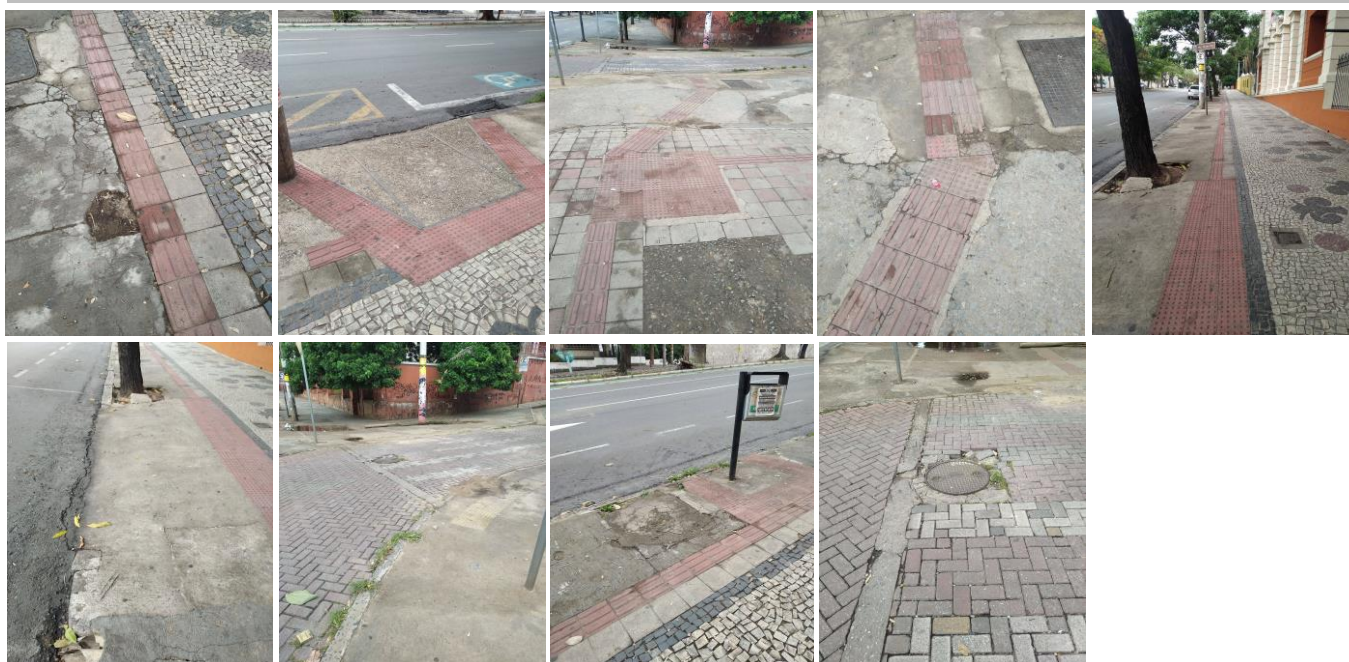
## Fotos Complementares - Detalhes do Passeio

| ID | Itens Avaliados | Respostas | Nota |
|---|---|---|---|
| P_7_1_2 | Se for do Tipo 1, O rebaixo tem abas conforme a norma ? | Não | 0 |
| P_7_3_1 | O piso tátil de alerta e direcional do rebaixo está conforme a norma ? | Não | 0 |
| P_8_1 | O piso tátil está no eixo da faixa livre ? | Não | 0 |
