# Lote 5 - Rota: Sul

**FRATAR**  
ENGENHARIA CONSULTIVA

| Diagnóstico da Calçada | Qualidade do Serviço | |
| Endereço: Av. João Pinheiro, 274 | 50 | D |

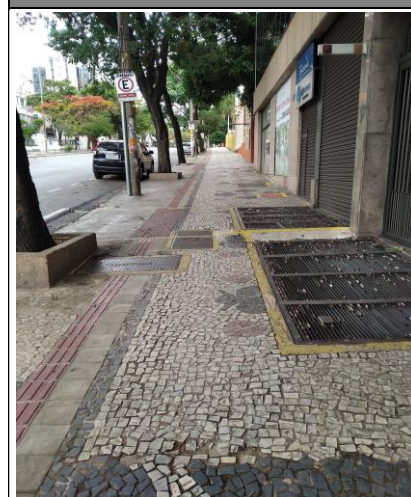
## Foto Geral

| ID | Itens Avaliados | Respostas | Nota |
|---|---|---|---|
| P_5 | Condições Gerais do Piso e meio-fio da calçada ? | Péssimo | 5 |
| P_6 | Presença de desníveis ? | Leve | 7 |
| P_16 | Classificação geral da calçada pelo pesquisador. | Ruim | 10 |

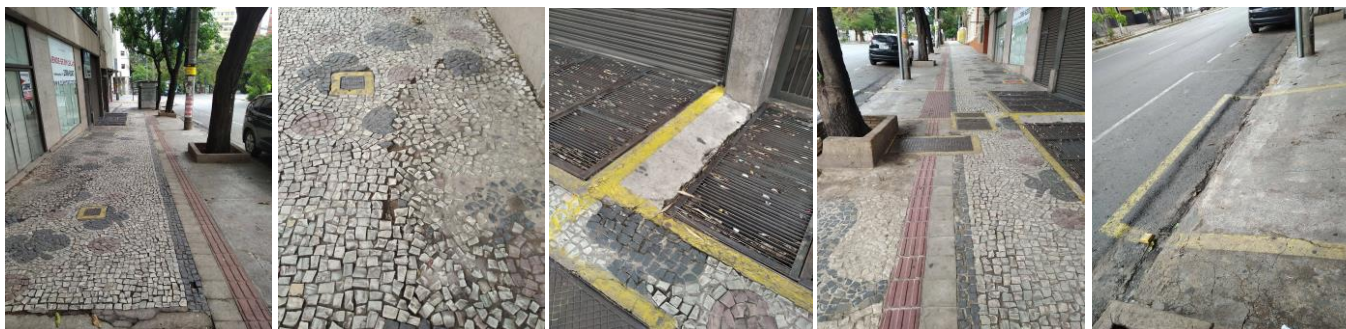
## Fotos Complementares - Detalhes do Passeio

| ID | Itens Avaliados | Respostas | Nota |
|---|---|---|---|
| P_4 | Existência de Buracos ? | Poucos | 5 |
