# Lote 5 - Rota: Sul

**FRATAR**  
ENGENHARIA CONSULTIVA

| Diagnóstico da Calçada | Qualidade do Serviço | |
| Endereço: Av. João Pinheiro, 375 | 60 | C |

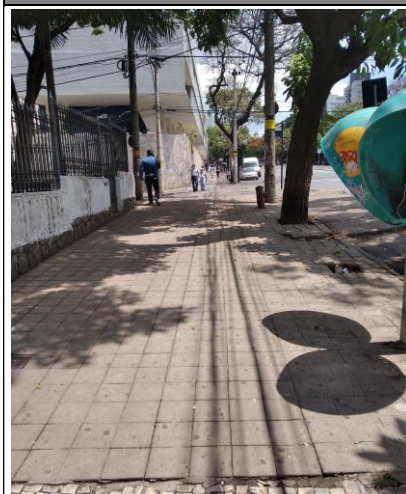
## Foto Geral

| ID | Itens Avaliados | Respostas | Nota |
|---|---|---|---|
| P_4 | Existência de Buracos ? | Poucos | 5 |
| P_5 | Condições Gerais do Piso e meio-fio da calçada ? | Regular | 5 |
| P_6 | Presença de desníveis ? | Leve | 10 |
| P_11 | O Passeio está no padrão da SMPU ? | Não | 0 |
| P_16 | Classificação geral da calçada pelo pesquisador. | Regular | 0 |
