# Lote 5 - Rota: Sul

**FRATAR**  
ENGENHARIA CONSULTIVA

| Diagnóstico da Calçada | Qualidade do Serviço | |
| Endereço: Av. João Pinheiro, 363 | 88 | B |

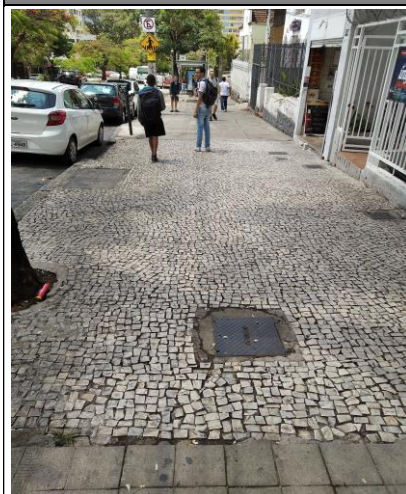
## Foto Geral

| ID | Itens Avaliados | Respostas | Nota |
|---|---|---|---|
| P_3 | Tipo de revestimento da calçada ? | Pedra Portuguesa | 8 |
| P_5 | Condições Gerais do Piso e meio-fio da calçada ? | Ótimo(a) | 5 |
| P_11 | O Passeio está no padrão da SMPU ? | Não | 0 |
| P_16 | Classificação geral da calçada pelo pesquisador. | Ótimo(a) | 5 |
