# Lote 5 - Rota: Sul

**FRATAR**  
ENGENHARIA CONSULTIVA

| Diagnóstico da Calçada | Qualidade do Serviço | |
| Endereço: Av. João Pinheiro, 353 | 75 | B |

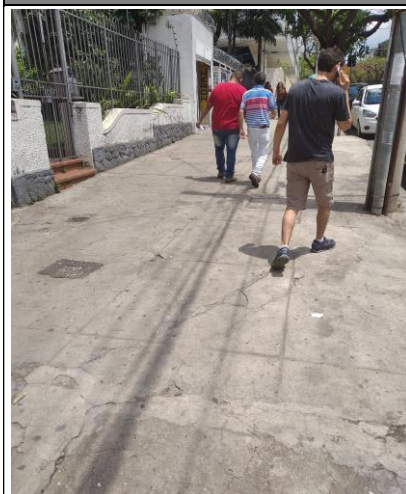
## Foto Geral

| ID | Itens Avaliados | Respostas | Nota |
|---|---|---|---|
| P_4 | Existência de Buracos ? | Poucos | 5 |
| P_5 | Condições Gerais do Piso e meio-fio da calçada ? | Regular | 5 |
| P_16 | Classificação geral da calçada pelo pesquisador. | Regular | 5 |
