# Lote 5 - Rota: Sul

| Diagnóstico da Calçada | Qualidade do Serviço | |
| Endereço: Av. João Pinheiro, 341 | 62 | C |
| Num. Lote CTM: 10253100150 | | |

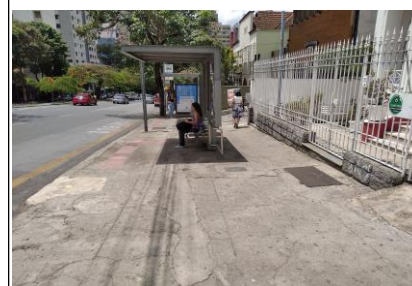
## Foto Geral

| ID | Itens Avaliados | Respostas | Nota |
|---|---|---|---|
| P_4 | Existência de Buracos ? | Poucos | 5 |
| P_5 | Condições Gerais do Piso e meio-fio da calçada ? | Regular | 5 |
| P_6 | Presença de desníveis ? | Leve | 7 |
| P_16 | Classificação geral da calçada pelo pesquisador. | Regular | 5 |
