# Lote 5 - Rota: Sul

**FRATAR**  
ENGENHARIA CONSULTIVA

| Diagnóstico da Calçada | Qualidade do Serviço | |
| Endereço: Av. João Pinheiro, 323 | 53 | C |

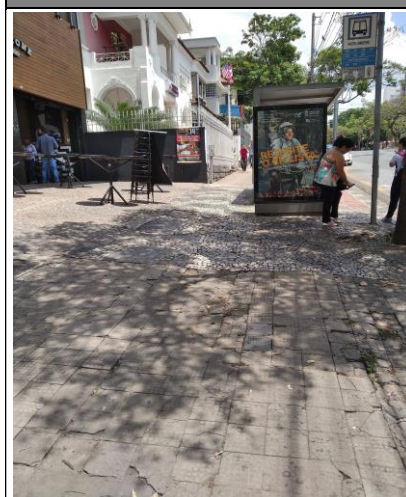
## Foto Geral

| ID | Itens Avaliados | Respostas | Nota |
|---|---|---|---|
| P_5 | Condições Gerais do Piso e meio-fio da calçada ? | Péssimo | 5 |
| P_16 | Classificação geral da calçada pelo pesquisador. | Ruim | 5 |

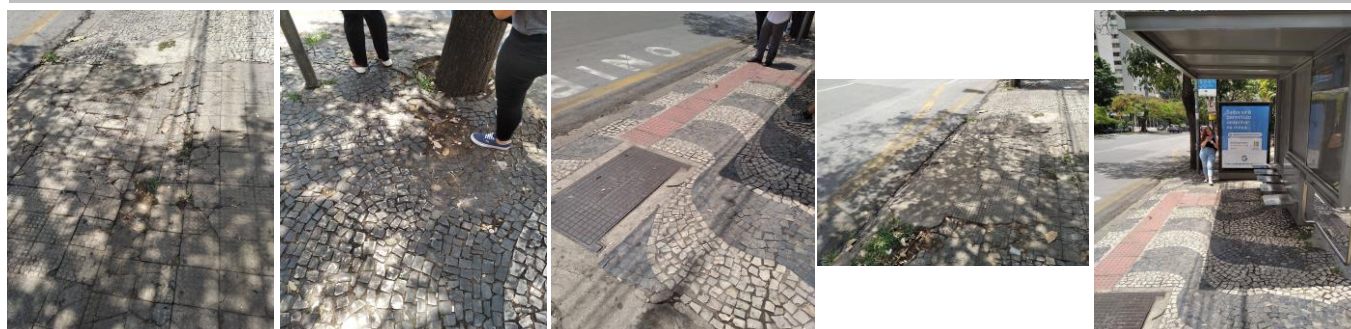
## Fotos Complementares - Detalhes do Passeio

| ID | Itens Avaliados | Respostas | Nota |
|---|---|---|---|
| P_4 | Existência de Buracos ? | Poucos | 5 |
