# Lote 5 - Rota: Sul

**FRATAR**  
ENGENHARIA CONSULTIVA

| Diagnóstico da Calçada | Qualidade do Serviço | |
| Endereço: Av. João Pinheiro, 313 | 68 | C |

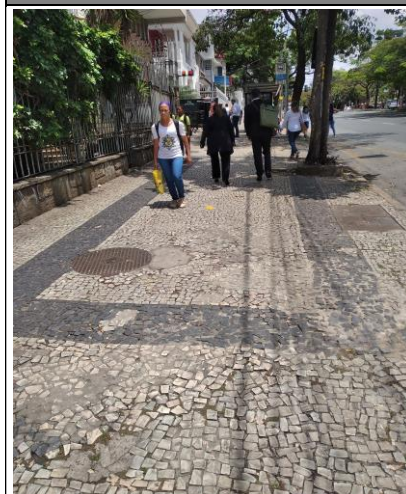
Foto Geral

| ID | Itens Avaliados | Respostas | Nota |
|---|---|---|---|
| P_4 | Existência de Buracos ? | Poucos | 5 |
| P_5 | Condições Gerais do Piso e meio-fio da calçada ? | Péssimo | 0 |
| P_16 | Classificação geral da calçada pelo pesquisador. | Regular | 0 |
