# Lote 5 - Rota: Sul

| Diagnóstico da Calçada | Qualidade do Serviço | |
| Endereço: Av. João Pinheiro, 277 | 63 | C |
| Data do Registro: 30/10/2019 12:14:48 | | |

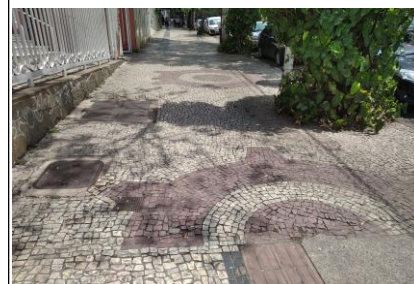
## Foto Geral

| ID | Itens Avaliados | Respostas | Nota |
|---|---|---|---|
| P_2 | Qual a largura livre do Passeio ? | Acima de 1.50 m | 10 |
| P_3 | Tipo de revestimento da calçada ? | Pedra Portuguesa | 8 |
| P_4 | Existência de Buracos ? | Poucos | 5 |
| P_5 | Condições Gerais do Piso e meio-fio da calçada ? | Regular | 5 |
| P_9 | A calçada Possui Rebaixamento de Veículos correto ? | Não | 0 |
| P_11 | O Passeio está no padrão da SMPU ? | Não | 0 |
| P_16 | Classificação geral da calçada pelo pesquisador. | Regular | 5 |
