# Lote 5 - Rota: Sul

**FRATAR**  
ENGENHARIA CONSULTIVA

| Diagnóstico da Calçada | Qualidade do Serviço | |
| Endereço: Av. João Pinheiro, 261 | 61 | C |

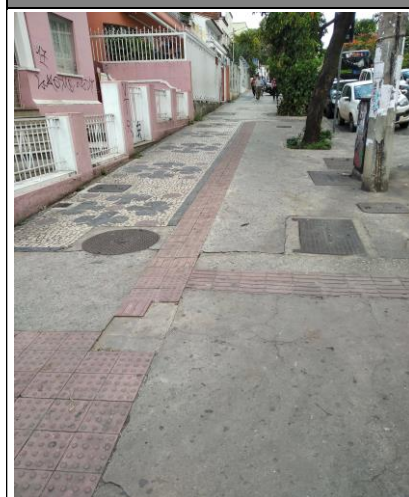
## Foto Geral

| ID | Itens Avaliados | Respostas | Nota |
|---|---|---|---|
| P_4 | Existência de Buracos ? | Poucos | 5 |
| P_5 | Condições Gerais do Piso e meio-fio da calçada ? | Regular | 5 |
| P_16 | Classificação geral da calçada pelo pesquisador. | Regular | 5 |

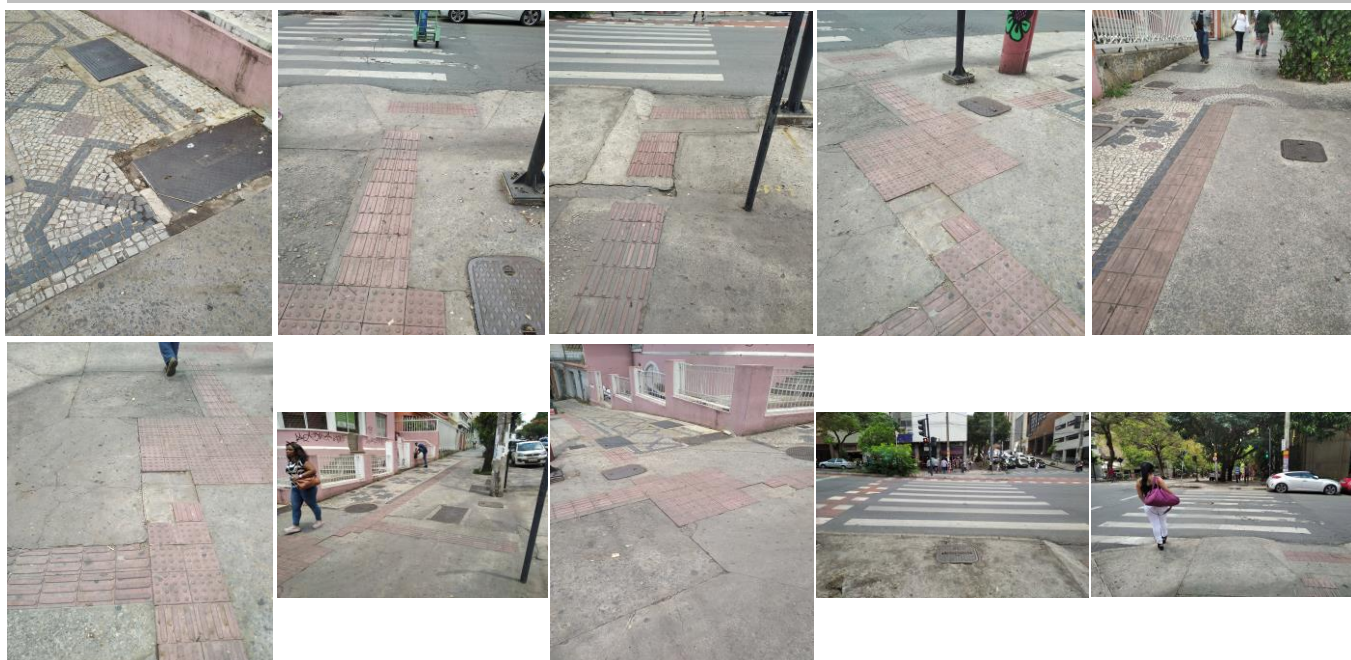
## Fotos Complementares - Detalhes do Passeio

| ID | Itens Avaliados | Respostas | Nota |
|---|---|---|---|
| P_7_1_2 | Se for do Tipo 1, O rebaixo tem abas conforme a norma ? | Não | 0 |
| P_7_3_1 | O piso tátil de alerta e direcional do rebaixo está conforme a norma ? | Não | 0 |
| P_8_8 | O piso tátil está em boas condições aparentes? | Não | 0 |
