# Lote 5 - Rota: Afonso Pena

| Diagnóstico da Calçada | Qualidade do Serviço | |
| Endereço: Av. Afonso Pena, s/nº | 83 | B |
| Num. Lote CTM: 10276100180 | | |

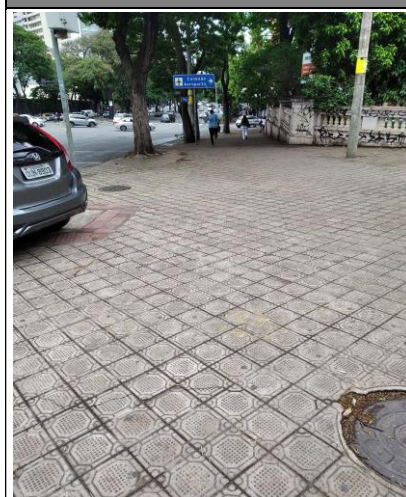
## Foto Geral

| ID | Itens Avaliados | Respostas | Nota |
|---|---|---|---|
| P_4 | Existência de Buracos ? | Poucos | 5 |
| P_5 | Condições Gerais do Piso e meio-fio da calçada ? | Ótimo(a) | 5 |
| P_11 | O Passeio está no padrão da SMPU ? | Não | 0 |
| P_16 | Classificação geral da calçada pelo pesquisador. | Ótimo(a) | 5 |

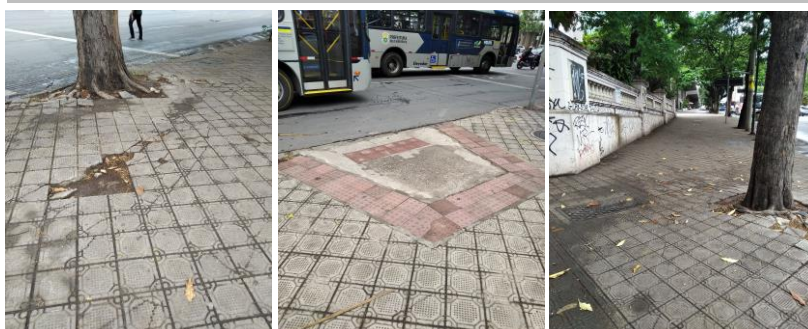
## Fotos Complementares - Detalhes do Passeio

| ID | Itens Avaliados | Respostas | Nota |
|---|---|---|---|
| P_7_1_2 | Se for do Tipo 1, O rebaixo tem abas conforme a norma ? | Não | -1 |
| P_7_3 | O rebaixo possui piso tátil ? | Tem só piso de alerta | -1 |
