Lote 5 - Rota: Afonso Pena

Diagnóstico da Calçada		Qualidade do Serviço	
Endereço: Av. Afonso Pena, 1715			
Data do Registro: 01/11/2019 13:44:10		70	C
Num. Lote CTM: 10277400080

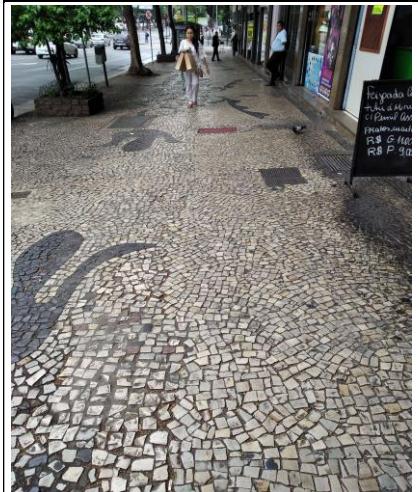
Foto Geral

ID	Itens Avaliados	Respostas	Nota
P_1	O Mobiliário urbano está dentro da faixa de serviço de 70 cm ?	Não	-
P_2	Qual a largura livre do Passeio ?	Acima de 1.50 m	10
P_3	Tipo de revestimento da caçada ?	Pedra Portuguesa	8
P_4	Existencia de Buracos ?	Poucos	10
P_5	Condições Gerais do Piso e meio-fio da calçada ?	Ótimo(a)	10
P_6	Presença de desniveis ?	Nenhum	10
P_7	Tem rebaixamento de calçada para Pedestre ?	Sim	0
P_8	Possui piso tátil ao longo da Calçada ?	Não	-
P_9	A calçada Possui Rebaixamento de Veículos correto ?	N.A	0
P_10	Existencia de altura livre menor que 2,10 m ?	Não	-
P_11	O Passeio está no padrao da SMPU ?	Não	0
P_12	A testada possui prática de estacionamento sobre o passeio ?	Não	10
P_13	Existe algum dispositivo de Drenagem sobre a calçada ?	Sim	0
P_14	Existe PED em frente a testada ?	Não	-
P_15	Existe FTP em frente a testada ?	Sim	-
P_16	Classificação geral da calçada pelo pesquisador.	Ótimo(a)	10

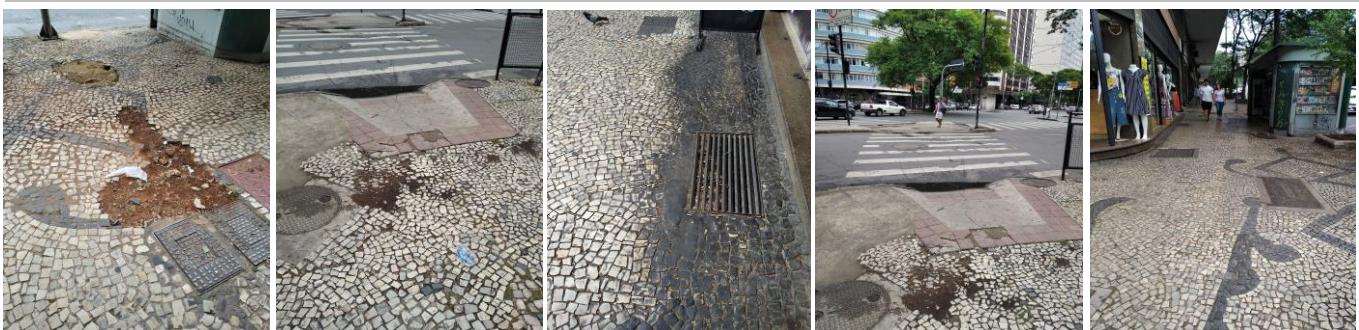
Fotos Complementares - Detalhes do Passeio

ID	Itens Avaliados	Respostas	Nota
P_7_1	Qual tipo do Rebaixo ?	Rebaixo Tipo 1 (trapézio)	0
P_7_1_1	Se for do Tipo 1, Passeio possui largura livre de 1,2 m ?	Sim	0
P_7_1_2	Se for do Tipo 1, O rebaixo tem abas conforme a norma ?	Não	0
P_7_2	A rampa do rebaixo tem Inclinação da norma (8,33%) ?	Sim	0
P_7_3	O rebaixo possui piso tátil ?	Tem só piso de alerta	0
P_7_3_1	O piso tátil de alerta e direcional do rebaixo está conforme a norma ?	Não	0
P_8_1	O piso tátil está no eixo da faixa livre ?	-	0
P_8_2	Se tem uma leve mudança de direção está conforme a norma ?	-	0
P_8_3	Se tem mudança de direção de 90º ou maior está conforme a norma ?	-	0
P_8_4	Se tem mudança de direção de três faixas direcionais está conforme a norma ?	-	0
P_8_5	Se tem mudança de direção de quatro faixas direcionais está conforme a norma?	-	0
P_8_6	Tem piso tátil em pontos de ônibus conforme a norma?	-	0
P_8_7	O piso tátil tem conexão com os lotes vizinhos?	-	0

P_8_8	O piso tátil está em boas condições aparentes?	-	0
P_8_9	O piso tátil apresenta desenho com bom senso?	-	0
P_13_1	Dispositivo de Drenagem está devidamente instalado e bem conservado?	Sim	0
P_13_2	Dispositivo de Drenagem oferece risco para caminhamento seguro de pedestre?	Não	0
