# Lote 5 - Rota: Afonso Pena

**FRATAR**  
ENGENHARIA CONSULTIVA

| Diagnóstico da Calçada | Qualidade do Serviço | |
| Endereço: Av. Afonso Pena, s/nº | 70 | C |

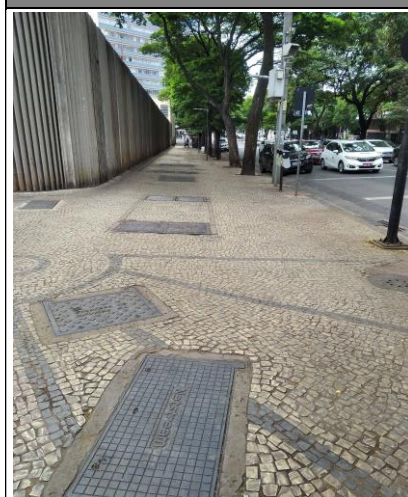
Foto Geral

| ID | Itens Avaliados | Respostas | Nota |
|---|---|---|---|
| P_2 | Qual a largura livre do Passeio ? | Acima de 1.50 m | 10 |
| P_3 | Tipo de revestimento da calçada ? | Pedra Portuguesa | 8 |
| P_4 | Existência de Buracos ? | Poucos | 5 |
| P_5 | Condições Gerais do Piso e meio-fio da calçada ? | Ótimo(a) | 5 |
| P_6 | Presença de desníveis ? | Nenhum | 10 |
| P_7 | Tem rebaixamento de calçada para Pedestre ? | Sim | 8 |
| P_16 | Classificação geral da calçada pelo pesquisador. | Ótimo(a) | 5 |

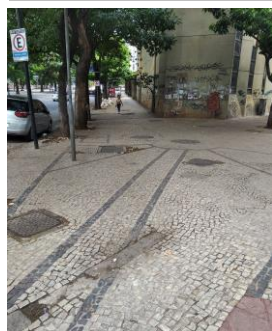
## Fotos Complementares - Detalhes do Passeio

| ID | Itens Avaliados | Respostas | Nota |
|---|---|---|---|
| P_7_1 | Qual tipo do Rebaixo ? | Rebaixo Tipo 1 (trapézio) | 0 |
| P_7_1_2 | Se for do Tipo 1, O rebaixo tem abas conforme a norma ? | Não | -1 |
| P_7_3 | O rebaixo possui piso tátil ? | Tem só piso de alerta | -1 |
| P_7_3_1 | O piso tátil de alerta e direcional do rebaixo está conforme a norma ? | Não | 0 |
