| Diagnóstico da Calçada | Qualidade do Serviço | |
| Endereço: Av. João Pinheiro, 190 | 68 | C |

# Lote 5 - Rota: Sul

**FRATAR**  
ENGENHARIA CONSULTIVA

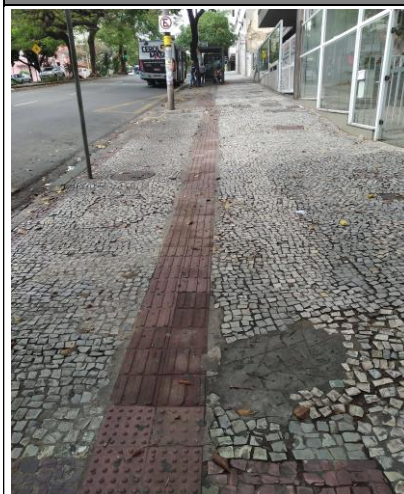
Foto Geral

| ID | Itens Avaliados | Respostas | Nota |
|---|---|---|---|
| P_5 | Condições Gerais do Piso e meio-fio da calçada ? | Regular | 5 |
| P_16 | Classificação geral da calçada pelo pesquisador. | Regular | 5 |

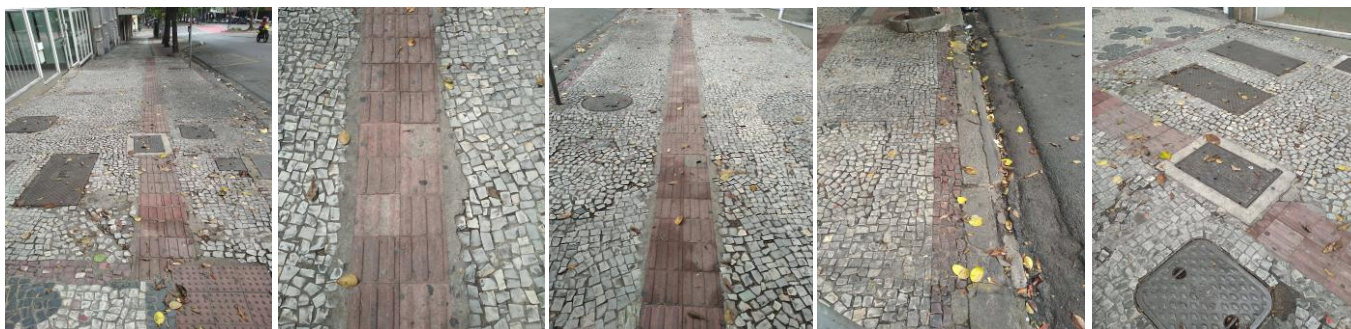
Fotos Complementares - Detalhes do Passeio

| ID | Itens Avaliados | Respostas | Nota |
|---|---|---|---|
| P_9 | A calçada Possui Rebaixamento de Veículos correto ? | Não | 0 |
| P_11 | O Passeio está no padrão da SMPU ? | Não | 0 |

| ID | Itens Avaliados | Respostas | Nota |
|---|---|---|---|
| P_8_8 | O piso tátil está em boas condições aparentes? | Não | 0 |
