# Lote 5 - Rota: Sul

**FRATAR**  
ENGENHARIA CONSULTIVA

| Diagnóstico da Calçada | Qualidade do Serviço | |
| Endereço: Av. João Pinheiro, 214 | 55 | C |

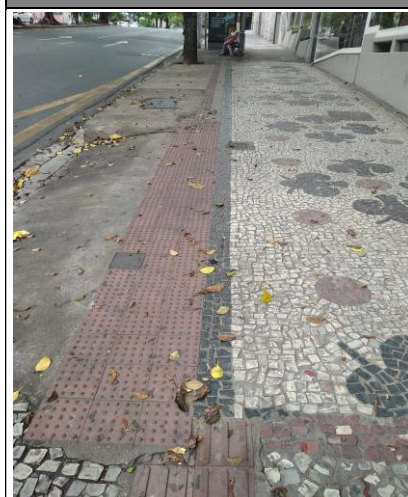
## Foto Geral

| ID | Itens Avaliados | Respostas | Nota |
|---|---|---|---|
| P_4 | Existência de Buracos ? | Poucos | 5 |
| P_5 | Condições Gerais do Piso e meio-fio da calçada ? | Regular | 5 |
| P_16 | Classificação geral da calçada pelo pesquisador. | Regular | 5 |

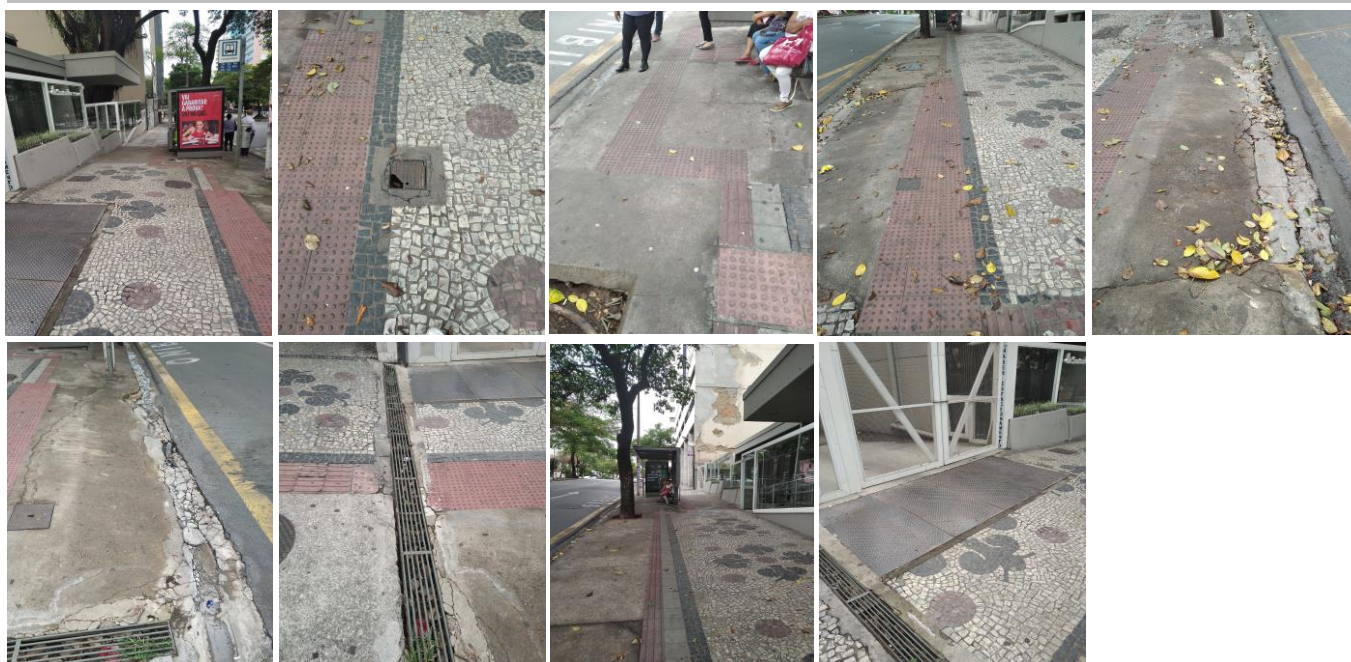
## Fotos Complementares - Detalhes do Passeio

| ID | Itens Avaliados | Respostas | Nota |
|---|---|---|---|
| P_13 | Existe algum dispositivo de Drenagem sobre a calçada ? | Sim | 0 |

| ID | Itens Avaliados | Respostas | Nota |
|---|---|---|---|
| P_13_1 | Dispositivo de Drenagem está devidamente instalado e bem conservado? | Não | 0 |
| P_13_2 | Dispositivo de Drenagem oferece risco para caminhada segura de pedestre? | Sim | 0 |
