# Lote 5 - Rota: Sul

**FRATAR**  
ENGENHARIA CONSULTIVA

| Diagnóstico da Calçada | Qualidade do Serviço | |
| Endereço: Av. João Pinheiro, 244 | 62 | C |

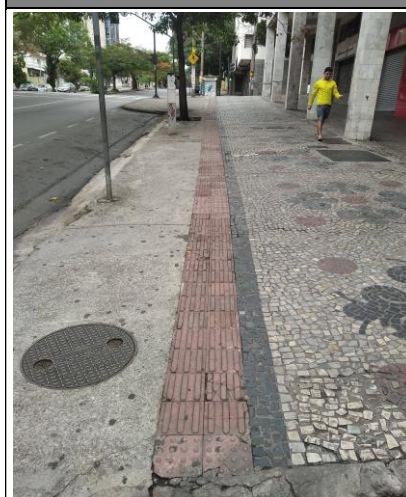
## Foto Geral

| ID | Itens Avaliados | Respostas | Nota |
|---|---|---|---|
| P_5 | Condições Gerais do Piso e meio-fio da calçada ? | Regular | 10 |
| P_11 | O Passeio está no padrão da SMPU ? | Não | 0 |
| P_16 | Classificação geral da calçada pelo pesquisador. | Regular | 10 |

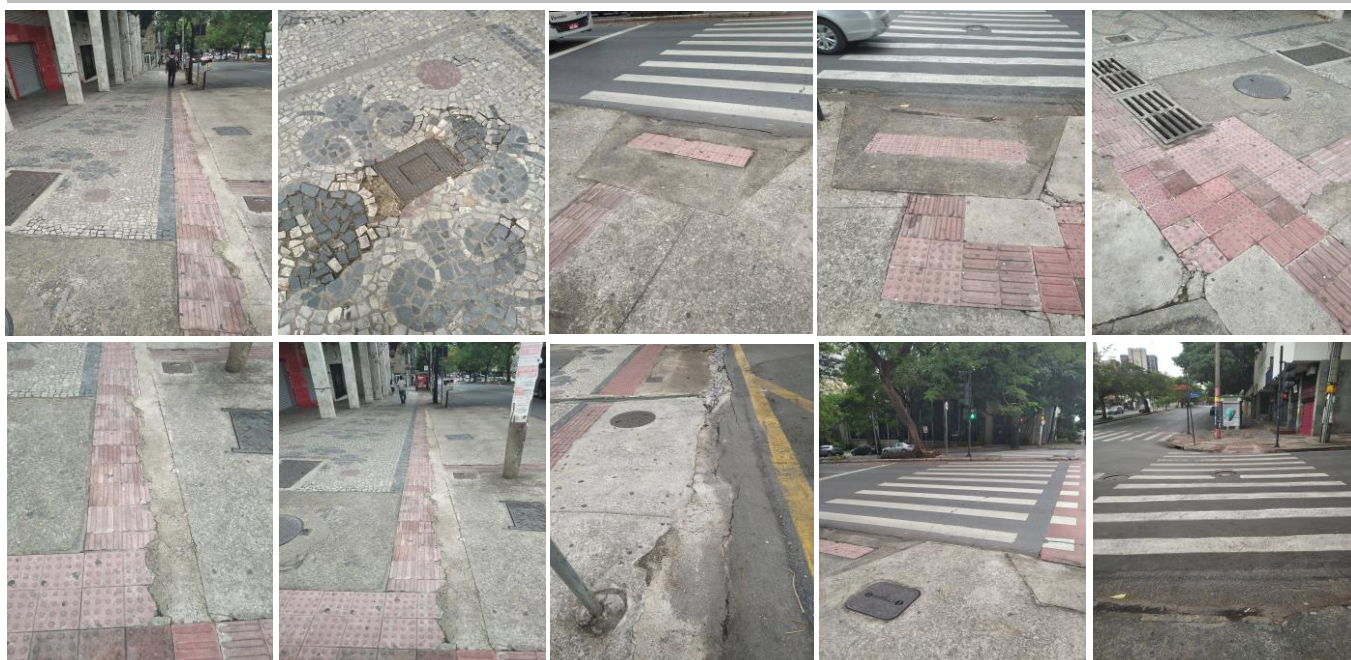
## Fotos Complementares - Detalhes do Passeio

| ID | Itens Avaliados | Respostas | Nota |
|---|---|---|---|
| P_4 | Existência de Buracos ? | Poucos | 10 |
| P_9 | A calçada Possui Rebaixamento de Veículos correto ? | Não | 10 |

| ID | Itens Avaliados | Respostas | Nota |
|---|---|---|---|
| P_7_1_2 | Se for do Tipo 1, O rebaixo tem abas conforme a norma ? | Não | 0 |
| P_8_1 | O piso tátil está no eixo da faixa livre ? | Não | 0 |
| P_8_8 | O piso tátil está em boas condições aparentes? | Não | 0 |
