| Diagnóstico da Calçada | Qualidade do Serviço | |
| Endereço: Av. João Pinheiro, 100 | 43 | D |
| Data do Registro: 02/11/2019 08:12:39 | | |

# Lote 5 - Rota: Sul

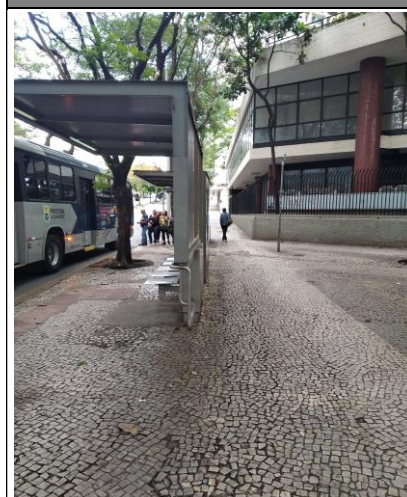
Foto Geral

| ID | Itens Avaliados | Respostas | Nota |
|---|---|---|---|
| P_5 | Condições Gerais do Piso e meio-fio da calçada ? | Péssimo | 10 |
| P_16 | Classificação geral da calçada pelo pesquisador. | Ruim | 10 |

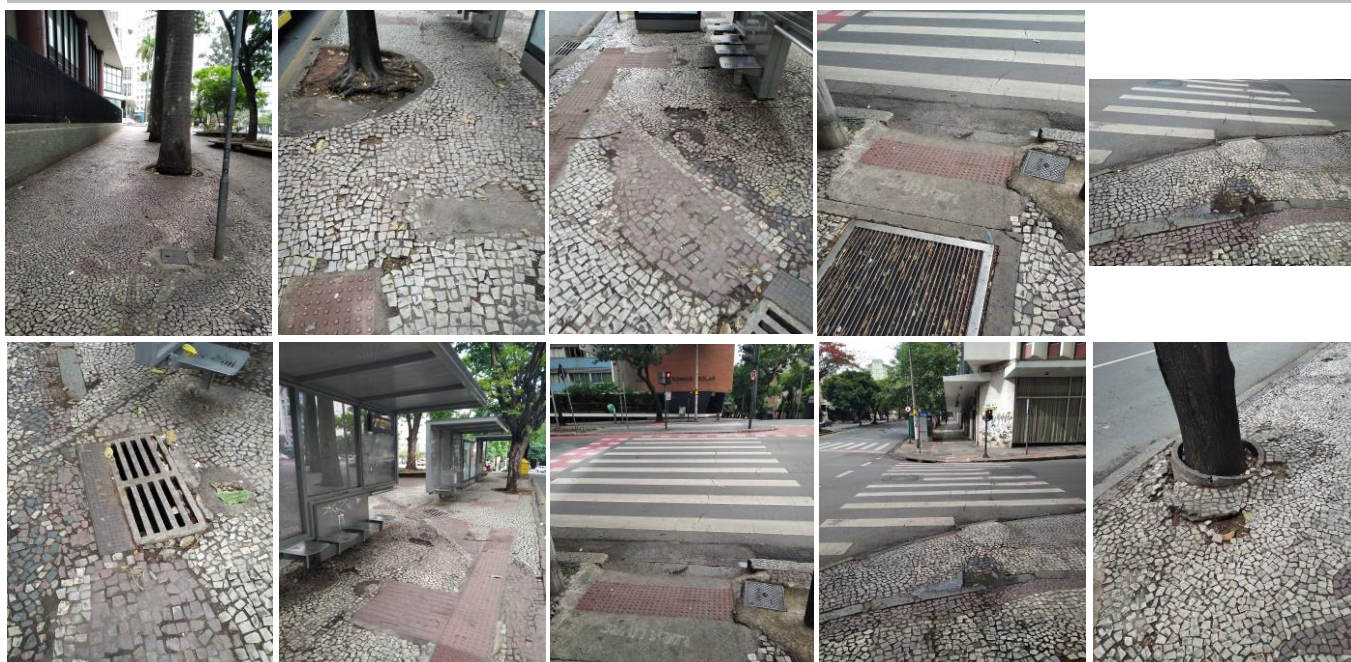
Fotos Complementares - Detalhes do Passeio

| ID | Itens Avaliados | Respostas | Nota |
|---|---|---|---|
| P_4 | Existência de Buracos ? | Poucos | 10 |
| P_11 | O Passeio está no padrão da SMPU ? | Não | 0 |
| P_13 | Existe algum dispositivo de Drenagem sobre a calçada ? | Sim | 0 |

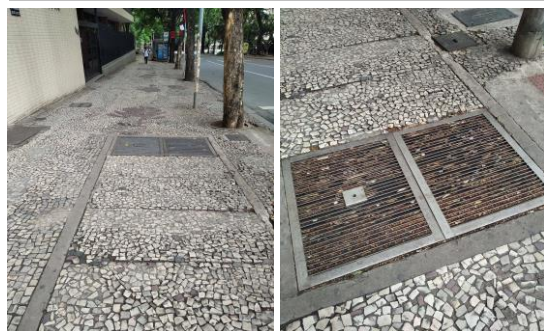
## Fotos Complementares - Detalhes do Passeio

| ID | Itens Avaliados | Respostas | Nota |
|---|---|---|---|
| P_7_1_2 | Se for do Tipo 1, O rebaixo tem abas conforme a norma ? | Não | 0 |
| P_7_3 | O rebaixo possui piso tátil ? | Não tem nenhum | 0 |
| P_13_1 | Dispositivo de Drenagem está devidamente instalado e bem conservado? | Não | 0 |
| P_13_2 | Dispositivo de Drenagem oferece risco para caminamento seguro de pedestre? | Sim | 0 |
