# Lote 5 - Rota: Sul

| Diagnóstico da Calçada | Qualidade do Serviço | |
| Endereço: Av. João Pinheiro, 39 | 63 | C |

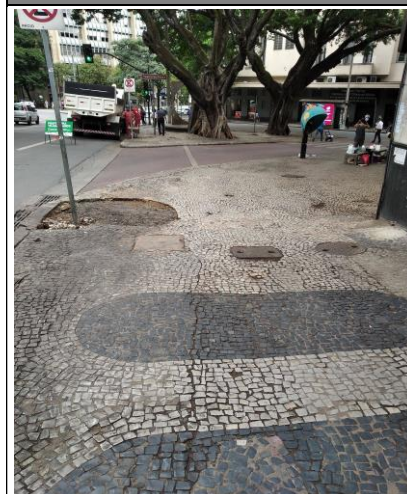
## Foto Geral

| ID | Itens Avaliados | Respostas | Nota |
|---|---|---|---|
| P_4 | Existência de Buracos ? | Poucos | 5 |
| P_5 | Condições Gerais do Piso e meio-fio da calçada ? | Regular | 5 |
| P_16 | Classificação geral da calçada pelo pesquisador. | Regular | 5 |
