| Diagnóstico da Calçada | Qualidade do Serviço | |
| Endereço: Av. João Pinheiro, s/nº | 53 | C |
| Num. Lote CTM: 10324400340 | | |

# Lote 5 - Rota: Sul

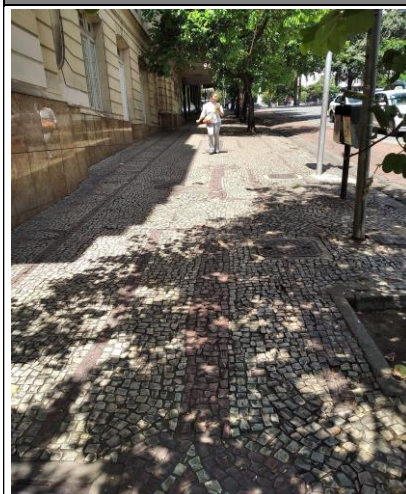
Foto Geral

| ID | Itens Avaliados | Respostas | Nota |
|---|---|---|---|
| P_3 | Tipo de revestimento da calçada ? | Pedra Portuguesa | 8 |
| P_4 | Existência de Buracos ? | Poucos | 5 |
| P_5 | Condições Gerais do Piso e meio-fio da calçada ? | Regular | 10 |
| P_16 | Classificação geral da calçada pelo pesquisador. | Regular | 10 |

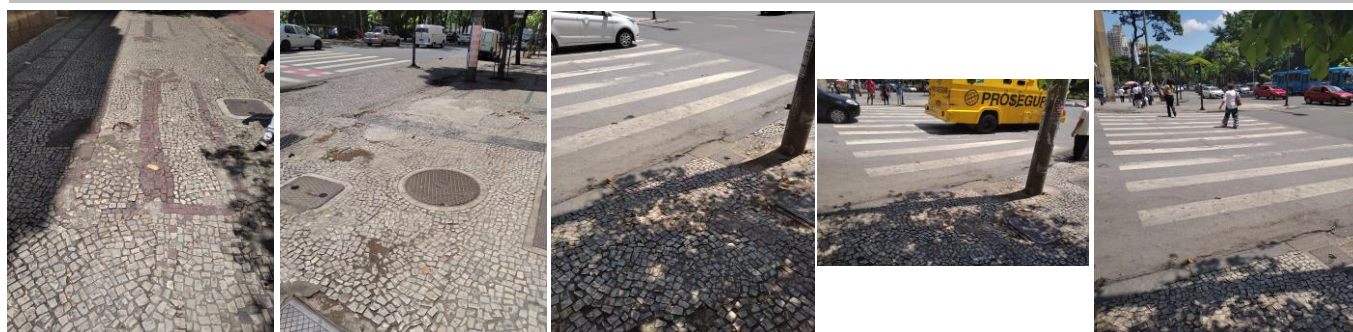
Fotos Complementares - Detalhes do Passeio

| ID | Itens Avaliados | Respostas | Nota |
|---|---|---|---|
| P_7 | Tem rebaixamento de calçada para Pedestre ? | Não, mas deveria ter. | 10 |
| P_11 | O Passeio está no padrão da SMPU ? | Não | 0 |
