# Lote 5 - Rota: Afonso Pena

| Diagnóstico da Calçada | Qualidade do Serviço | |
| Endereço: Av. Afonso Pena, s/nº | 68 | C |
| Data do Registro: 02/11/2019 12:46:37 | | |

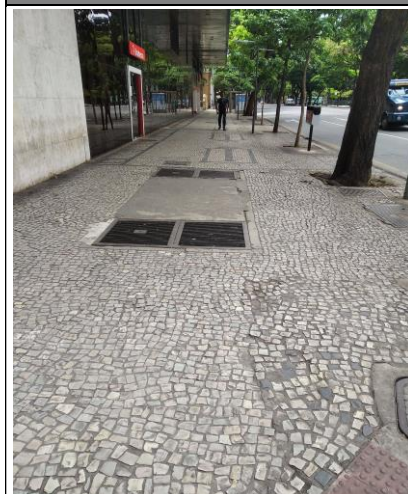
## Foto Geral

| ID | Itens Avaliados | Respostas | Nota |
|---|---|---|---|
| P_5 | Condições Gerais do Piso e meio-fio da calçada ? | Ótimo(a) | 10 |
| P_7 | Tem rebaixamento de calçada para Pedestre ? | Não, mas deveria ter. | 0 |
| P_11 | O Passeio está no padrão da SMPU ? | Não | 0 |
| P_16 | Classificação geral da calçada pelo pesquisador. | Ótimo(a) | 10 |

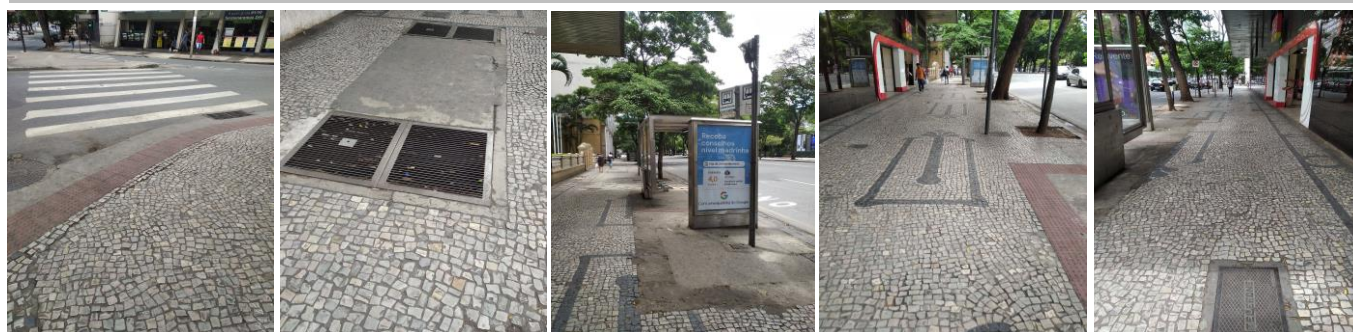
## Fotos Complementares - Detalhes do Passeio

| ID | Itens Avaliados | Respostas | Nota |
|---|---|---|---|
| P_13 | Existe algum dispositivo de Drenagem sobre a calçada ? | Sim | 0 |

| ID | Itens Avaliados | Respostas | Nota |
|---|---|---|---|
| P_13_1 | Dispositivo de Drenagem está devidamente instalado e bem conservado? | Sim | 0 |
| P_13_2 | Dispositivo de Drenagem oferece risco para caminamento seguro de pedestre? | Não | 0 |
