# Lote 5 - Rota: Afonso Pena

**FRATAR**  
ENGENHARIA CONSULTIVA

| Diagnóstico da Calçada | Qualidade do Serviço | |
| <b>Endereço: Av. Afonso Pena, 1537</b> | <b>78</b> | <b>B</b> |

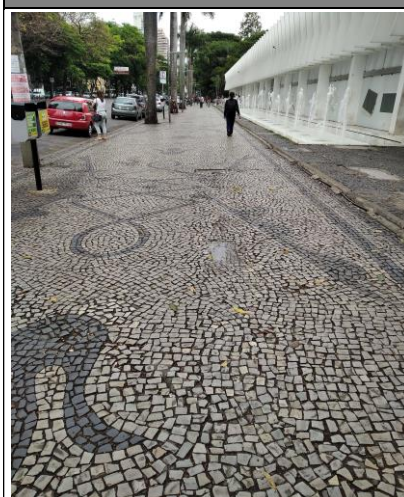
Foto Geral

| ID | Itens Avaliados | Respostas | Nota |
|---|---|---|---|
| P_16 | Classificação geral da calçada pelo pesquisador. | Ótimo(a) | 10 |
