# Lote 5 - Rota: Afonso Pena

| Diagnóstico da Calçada | Qualidade do Serviço | |
| Endereço: Av. Afonso Pena, s/nº | <b>73</b> | <b>B</b> |
| Data do Registro: 01/11/2019 13:59:15 | | |

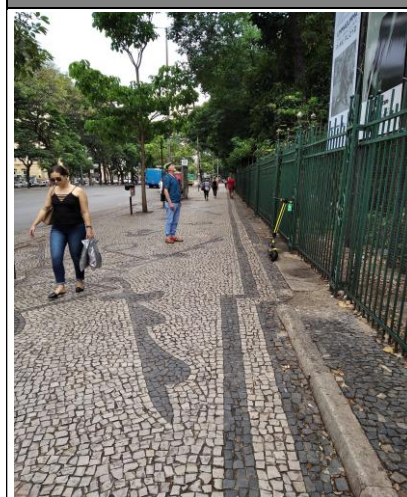
Foto Geral

| ID | Itens Avaliados | Respostas | Nota |
|---|---|---|---|
| P_16 | Classificação geral da calçada pelo pesquisador. | Ótimo(a) | 10 |
