# Lote 5 - Rota: Afonso Pena

**FRATAR**  
ENGENHARIA CONSULTIVA

| Diagnóstico da Calçada | Qualidade do Serviço | |
| Endereço: Av. Afonso Pena, 1180 | <b>78</b> | <b>B</b> |

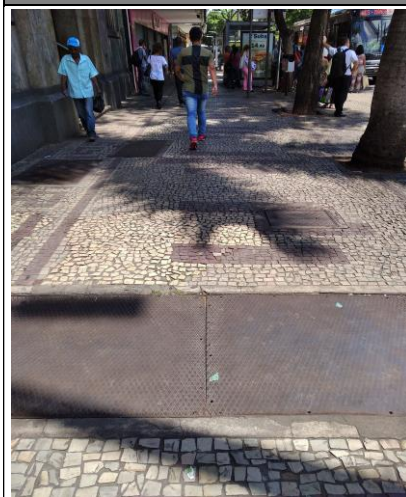
## Foto Geral

| ID | Itens Avaliados | Respostas | Nota |
|---|---|---|---|
| P_5 | Condições Gerais do Piso e meio-fio da calçada ? | Ótimo(a) | 10 |
| P_7 | Tem rebaixamento de calçada para Pedestre ? | Não | 0 |
| P_9 | A calçada Possui Rebaixamento de Veículos correto ? | Não | 0 |
| P_11 | O Passeio está no padrão da SMPU ? | Não | 0 |
