# Lote 5 - Rota: Afonso Pena

| Diagnóstico da Calçada | Qualidade do Serviço | |
| <b>Endereço: Av. Afonso Pena, 1270</b> | <b>73</b> | <b>B</b> |
| <b>Data do Registro: 04/11/2019 10:21:57</b> | | |

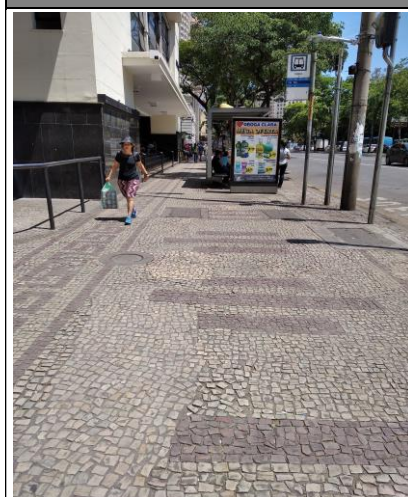
## Foto Geral

| ID | Itens Avaliados | Respostas | Nota |
|---|---|---|---|
| P_2 | Qual a largura livre do Passeio ? | Acima de 1.50 m | 10 |
| P_3 | Tipo de revestimento da calçada ? | Pedra Portuguesa | 8 |
| P_4 | Existência de Buracos ? | Poucos | 10 |
| P_5 | Condições Gerais do Piso e meio-fio da calçada ? | Ótimo(a) | 10 |
| P_9 | A calçada Possui Rebaixamento de Veículos correto ? | Não | 0 |
| P_11 | O Passeio está no padrão da SMPU ? | Não | 0 |
| P_16 | Classificação geral da calçada pelo pesquisador. | Ótimo(a) | 10 |
