Lote 5 - Rota: Afonso Pena

Diagnóstico da Calçada		Qualidade do Serviço
Endereço: Av. Afonso Pena, 981		
Data do Registro: 04/11/2019 12:26:04	70	C
Num. Lote CTM: 10409900140

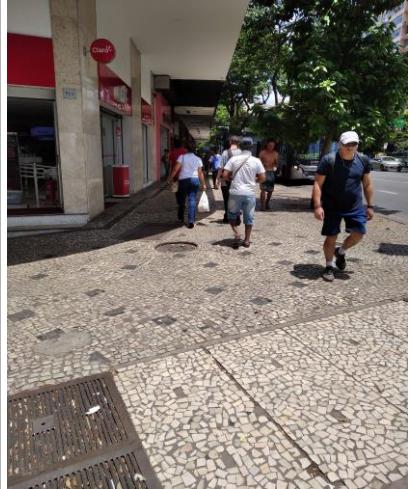
Foto Geral

ID	Itens Avaliados	Respostas	Nota
P_1	O Mobiliário urbano está dentro da faixa de serviço de 70 cm ?	Sim	-
P_2	Qual a largura livre do Passeio ?	Acima de 1.50 m	10
P_3	Tipo de revestimento da caçada ?	Pedra Portuguesa	8
P_4	Existencia de Buracos ?	Poucos	10
P_5	Condições Gerais do Piso e meio-fio da calçada ?	Ótimo(a)	10
P_6	Presença de desniveis ?	Nenhum	10
P_7	Tem rebaixamento de calçada para Pedestre ?	Sim	7
P_8	Possui piso tátil ao longo da Calçada ?	Não	-
P_9	A calçada Possui Rebaixamento de Veículos correto ?	N.A	0
P_10	Existencia de altura livre menor que 2,10 m ?	Não	-
P_11	O Passeio está no padrao da SMPU ?	Não	0
P_12	A testada possui prática de estacionamento sobre o passeio ?	Não	10
P_13	Existe algum dispositivo de Drenagem sobre a calçada ?	Sim	0
P_14	Existe PED em frente a testada ?	Sim	-
P_15	Existe FTP em frente a testada ?	Não	-
P_16	Classificação geral da calçada pelo pesquisador.	Ótimo(a)	10

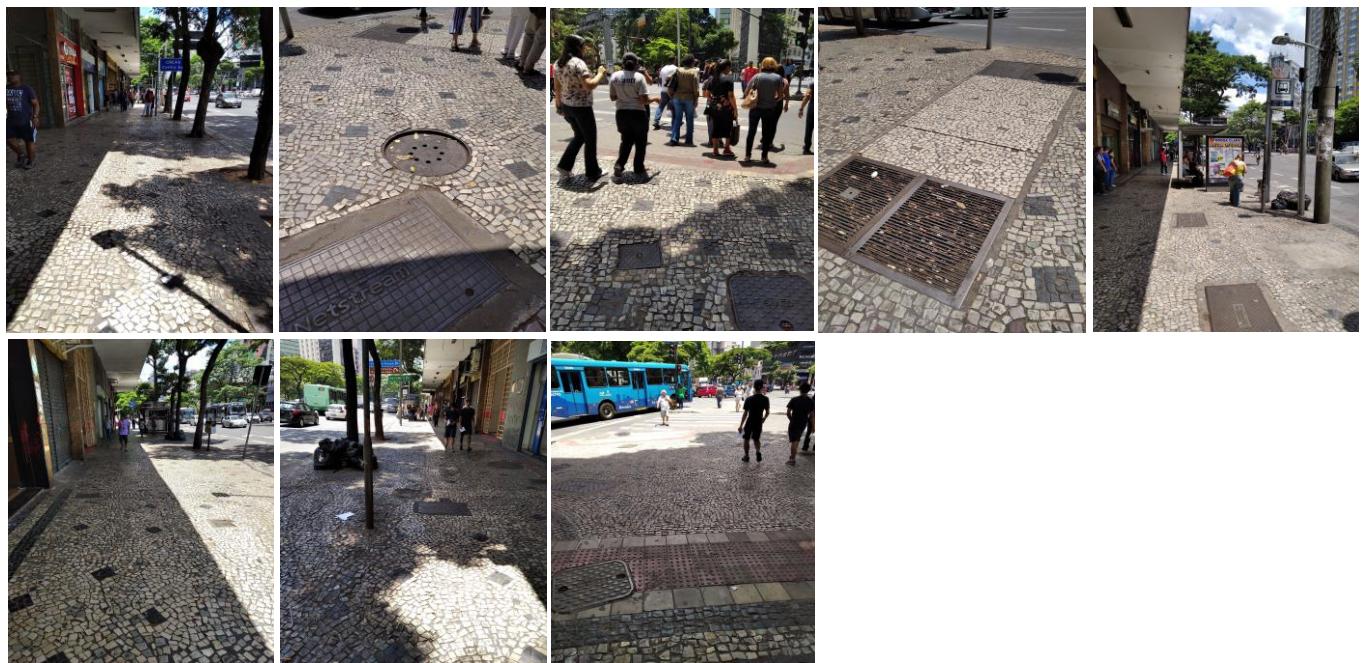
Fotos Complementares - Detalhes do Passeio

ID	Itens Avaliados	Respostas	Nota
P_7_1	Qual tipo do Rebaixo ?	Rebaixo Tipo 1 (trapézio)	0
P_7_1_1	Se for do Tipo 1, Passeio possui largura livre de 1,2 m ?	Sim	0
P_7_1_2	Se for do Tipo 1, O rebaixo tem abas conforme a norma ?	Não	-1
P_7_2	A rampa do rebaixo tem Inclinação da norma (8,33%) ?	Sim	0
P_7_3	O rebaixo possui piso tátil ?	Tem só piso de alerta	-1
P_7_3_1	O piso tátil de alerta e direcional do rebaixo está conforme a norma ?	Não	-1
P_8_1	O piso tátil está no eixo da faixa livre ?	-	0
P_8_2	Se tem uma leve mudança de direção está conforme a norma ?	-	0
P_8_3	Se tem mudança de direção de 90º ou maior está conforme a norma ?	-	0
P_8_4	Se tem mudança de direção de três faixas direcionais está conforme a norma ?	-	0
P_8_5	Se tem mudança de direção de quatro faixas direcionais está conforme a norma?	-	0
P_8_6	Tem piso tátil em pontos de ônibus conforme a norma?	-	0
P_8_7	O piso tátil tem conexão com os lotes vizinhos?	-	0

P_8_8	O piso tátil está em boas condições aparentes?	-	0
P_8_9	O piso tátil apresenta desenho com bom senso?	-	0
P_13_1	Dispositivo de Drenagem está devidamente instalado e bem conservado?	Sim	0
P_13_2	Dispositivo de Drenagem oferece risco para caminhamento seguro de pedestre?	Não	0
