# Lote 5 - Rota: Afonso Pena

**FRATAR**  
ENGENHARIA CONSULTIVA

| Diagnóstico da Calçada | Qualidade do Serviço | |
| Endereço: Av. Afonso Pena, 952 | <b>78</b> | <b>B</b> |

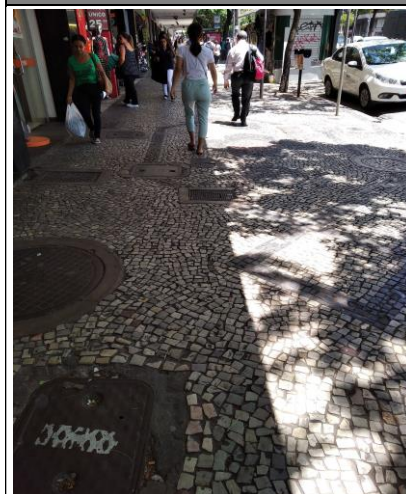
## Foto Geral

| ID | Itens Avaliados | Respostas | Nota |
|---|---|---|---|
| P_3 | Tipo de revestimento da calçada ? | Pedra Portuguesa | 8 |
| P_5 | Condições Gerais do Piso e meio-fio da calçada ? | Ótimo(a) | 10 |
| P_16 | Classificação geral da calçada pelo pesquisador. | Ótimo(a) | 10 |
