# Lote 5 - Rota: Afonso Pena

**FRATAR**  
ENGENHARIA CONSULTIVA

| Diagnóstico da Calçada | Qualidade do Serviço | |
| Endereço: Av. Afonso Pena, s/nº | 75 | B |

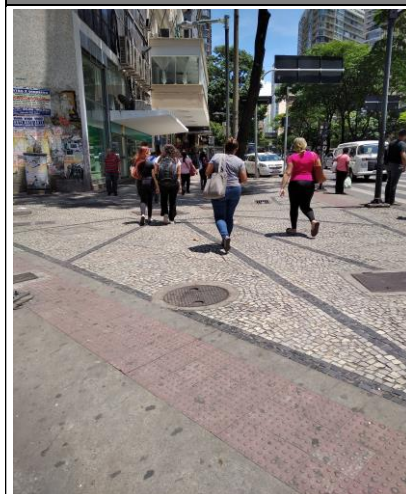
## Foto Geral

| ID | Itens Avaliados | Respostas | Nota |
|---|---|---|---|
| P_16 | Classificação geral da calçada pelo pesquisador. | Ótimo(a) | 10 |
