# Lote 5 - Rota: Afonso Pena

| Diagnóstico da Calçada | Qualidade do Serviço | |
| Endereço: Av. Afonso Pena, 732 | 73 | B |
| Data do Registro: 04/11/2019 10:58:10 | | |

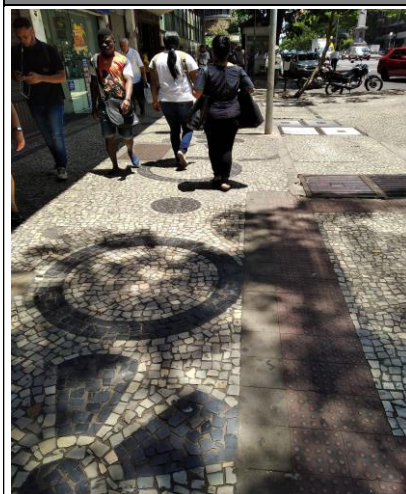
Foto Geral

| ID | Itens Avaliados | Respostas | Nota |
|---|---|---|---|
| P_3 | Tipo de revestimento da calçada ? | Pedra Portuguesa | 8 |
| P_4 | Existência de Buracos ? | Poucos | 10 |
| P_5 | Condições Gerais do Piso e meio-fio da calçada ? | Ótimo(a) | 5 |
| P_6 | Presença de desníveis ? | Nenhum | 10 |
| P_11 | O Passeio está no padrão da SMPU ? | Não | 0 |
| P_16 | Classificação geral da calçada pelo pesquisador. | Ótimo(a) | 10 |

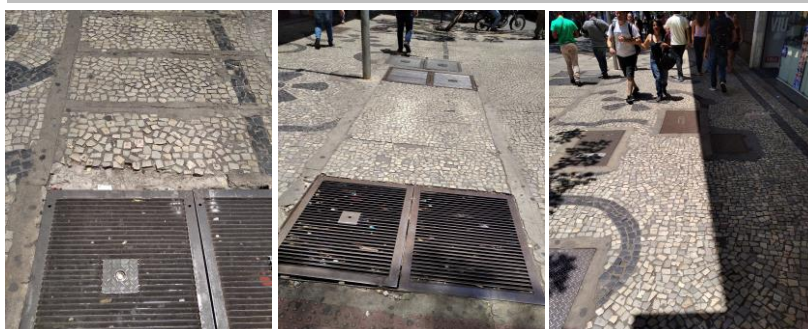
Fotos Complementares - Detalhes do Passeio

| ID | Itens Avaliados | Respostas | Nota |
|---|---|---|---|
| P_13 | Existe algum dispositivo de Drenagem sobre a calçada ? | Sim | 0 |

| ID | Itens Avaliados | Respostas | Nota |
|---|---|---|---|
| P_13_1 | Dispositivo de Drenagem está devidamente instalado e bem conservado? | Sim | 0 |
| P_13_2 | Dispositivo de Drenagem oferece risco para caminamento seguro de pedestre? | Não | 0 |
