| Diagnóstico da Calçada | Qualidade do Serviço | |
| Endereço: Av. Afonso Pena, 749 | 78 | B |

# Lote 5 - Rota: Afonso Pena

**FRATAR**  
ENGENHARIA CONSULTIVA

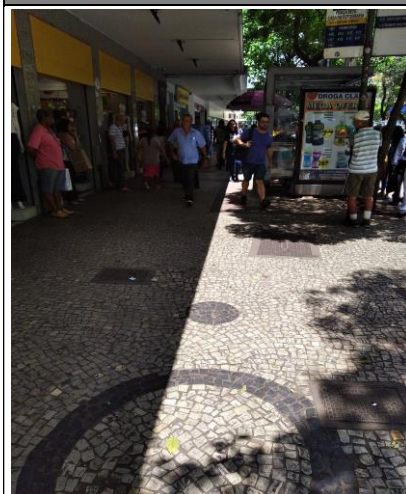
Foto Geral

| ID | Itens Avaliados | Respostas | Nota |
|---|---|---|---|
| P_5 | Condições Gerais do Piso e meio-fio da calçada ? | Ótimo(a) | 10 |
| P_6 | Presença de desníveis ? | Nenhum | 10 |
| P_16 | Classificação geral da calçada pelo pesquisador. | Ótimo(a) | 10 |

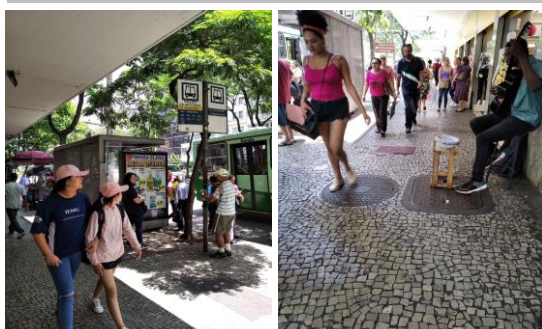
Fotos Complementares - Detalhes do Passeio

| ID | Itens Avaliados | Respostas | Nota |
|---|---|---|---|
| P_3 | Tipo de revestimento da calçada ? | Pedra Portuguesa | 8 |
| P_4 | Existência de Buracos ? | Nenhum | 5 |
