# Lote 5 - Rota: Afonso Pena

**FRATAR**  
ENGENHARIA CONSULTIVA

| Diagnóstico da Calçada | Qualidade do Serviço | |
| Endereço: Av. Afonso Pena, 867 | 53 | C |

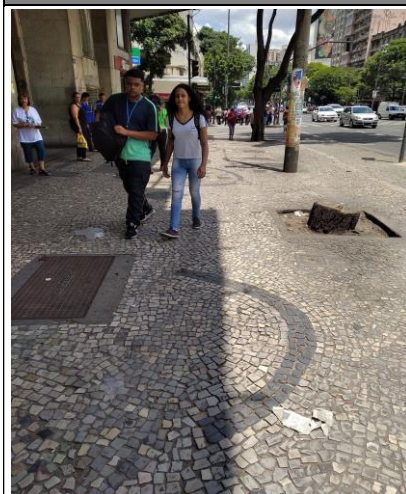
## Foto Geral

| ID | Itens Avaliados | Respostas | Nota |
|---|---|---|---|
| P_3 | Tipo de revestimento da calçada ? | Pedra Portuguesa | 8 |
| P_4 | Existência de Buracos ? | Poucos | 10 |
| P_5 | Condições Gerais do Piso e meio-fio da calçada ? | Regular | 10 |
| P_7 | Tem rebaixamento de calçada para Pedestre ? | Não, mas deveria ter. | 10 |
| P_11 | O Passeio está no padrão da SMPU ? | Não | 0 |
| P_16 | Classificação geral da calçada pelo pesquisador. | Regular | 10 |

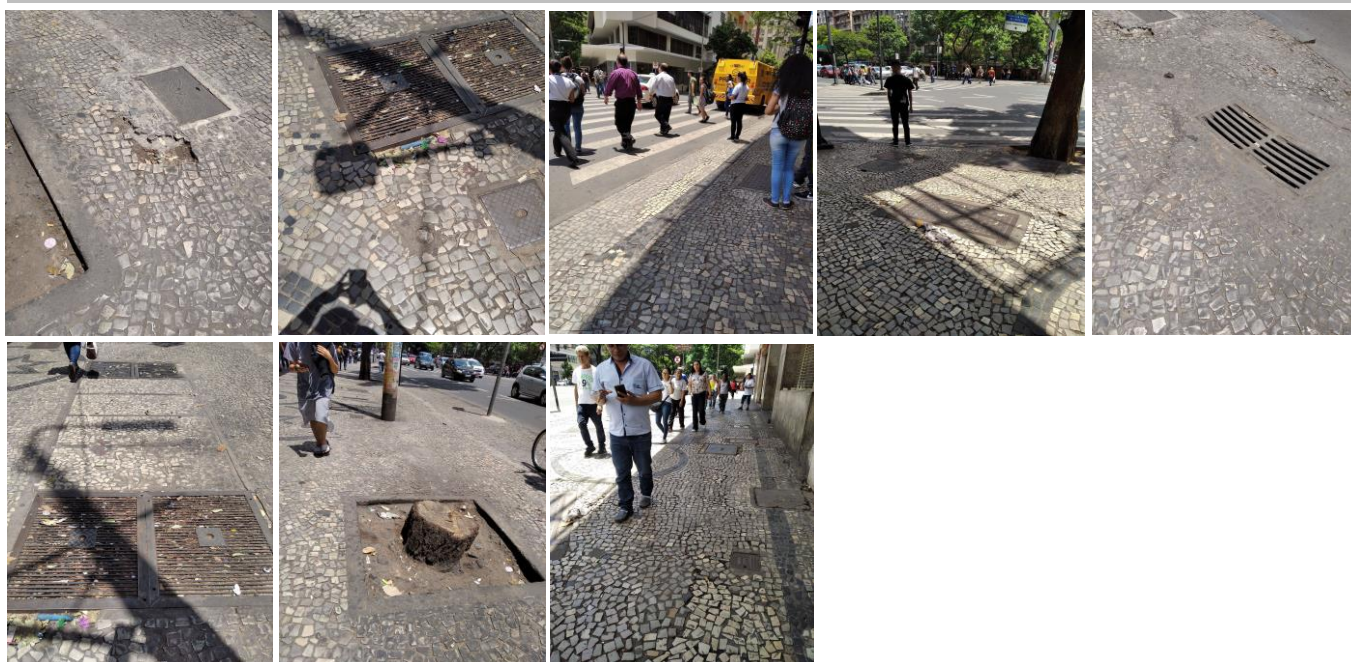
## Fotos Complementares - Detalhes do Passeio

| ID | Itens Avaliados | Respostas | Nota |
|---|---|---|---|
| P_13_1 | Dispositivo de Drenagem está devidamente instalado e bem conservado? | Sim | 0 |
| P_13_2 | Dispositivo de Drenagem oferece risco para caminhada segura de pedestre? | Não | 0 |
