# Lote 5 - Rota: Afonso Pena

**FRATAR**  
ENGENHARIA CONSULTIVA

| Diagnóstico da Calçada | Qualidade do Serviço | |
| Endereço: Av. Afonso Pena, 549 | 78 | B |

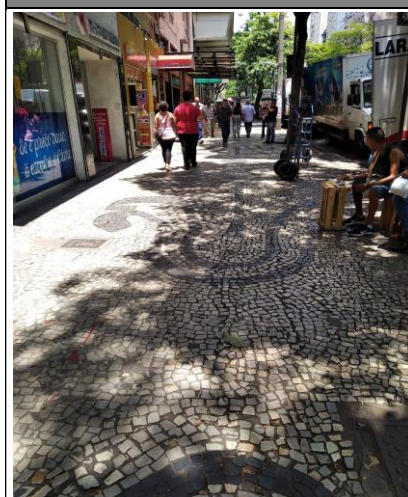
Foto Geral

| ID | Itens Avaliados | Respostas | Nota |
|---|---|---|---|
| P_3 | Tipo de revestimento da calçada ? | Pedra Portuguesa | 8 |
| P_5 | Condições Gerais do Piso e meio-fio da calçada ? | Ótimo(a) | 10 |
| P_16 | Classificação geral da calçada pelo pesquisador. | Ótimo(a) | 10 |
