# Lote 5 - Rota: Afonso Pena

**FRATAR**  
ENGENHARIA CONSULTIVA

| Diagnóstico da Calçada | Qualidade do Serviço | |
| Endereço: Av. Afonso Pena, 594 | 70 | C |

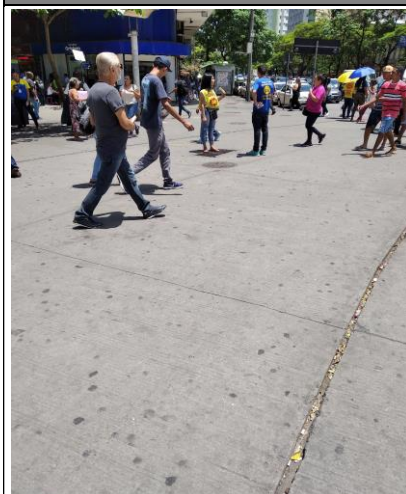
## Foto Geral

| ID | Itens Avaliados | Respostas | Nota |
|---|---|---|---|
| P_16 | Classificação geral da calçada pelo pesquisador. | Ótimo(a) | 10 |

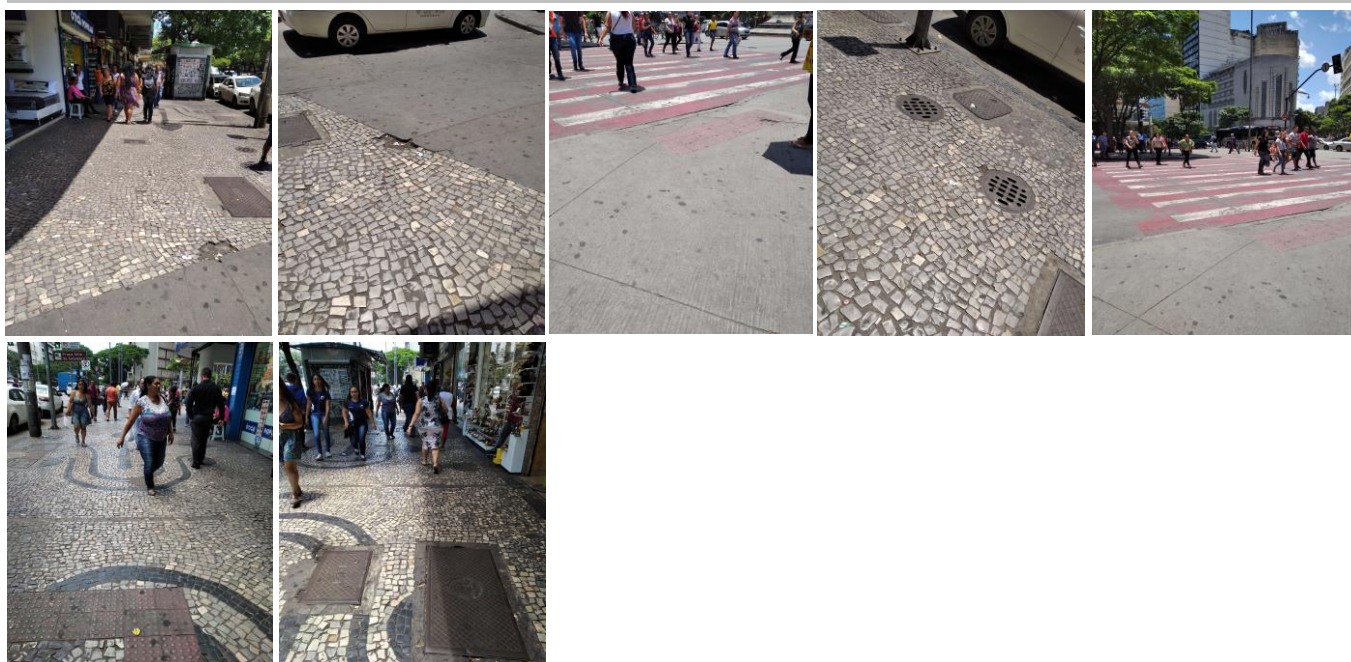
## Fotos Complementares - Detalhes do Passeio

| ID | Itens Avaliados | Respostas | Nota |
|---|---|---|---|
| P_3 | Tipo de revestimento da calçada ? | Pedra Portuguesa | 8 |
| P_4 | Existência de Buracos ? | Poucos | 10 |
| P_7 | Tem rebaixamento de calçada para Pedestre ? | Sim | 7 |
| P_8 | Possui piso tátil ao longo da Calçada ? | Não | - |
| P_11 | O Passeio está no padrão da SMPU ? | Não | 0 |
| P_13 | Existe algum dispositivo de Drenagem sobre a calçada ? | Sim | 0 |
