# Lote 5 - Rota: Afonso Pena

**FRATAR**  
ENGENHARIA CONSULTIVA

| Diagnóstico da Calçada | Qualidade do Serviço | |
| Endereço: Av. Afonso Pena, 550 | 78 | B |

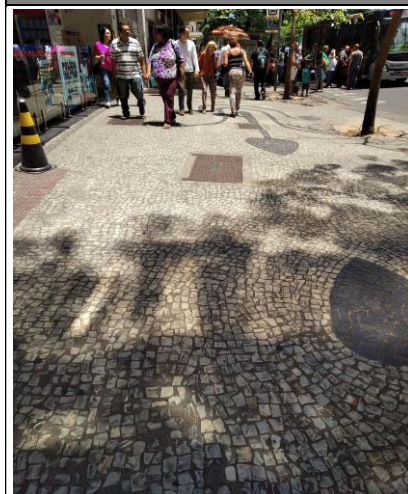
## Foto Geral

| ID | Itens Avaliados | Respostas | Nota |
|---|---|---|---|
| P_2 | Qual a largura livre do Passeio ? | Acima de 1.50 m | 10 |
| P_3 | Tipo de revestimento da calçada ? | Pedra Portuguesa | 8 |
| P_5 | Condições Gerais do Piso e meio-fio da calçada ? | Ótimo(a) | 10 |
| P_11 | O Passeio está no padrão da SMPU ? | Não | 0 |
| P_13 | Existe algum dispositivo de Drenagem sobre a calçada ? | Sim | 0 |
| P_16 | Classificação geral da calçada pelo pesquisador. | Ótimo(a) | 10 |

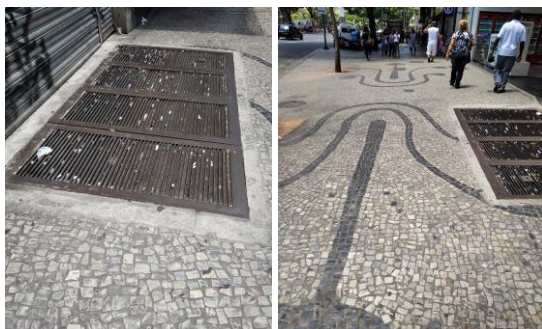
## Fotos Complementares - Detalhes do Passeio

| ID | Itens Avaliados | Respostas | Nota |
|---|---|---|---|
| P_13_1 | Dispositivo de Drenagem está devidamente instalado e bem conservado? | Sim | 0 |
| P_13_2 | Dispositivo de Drenagem oferece risco para caminhada segura de pedestre? | Não | 0 |
