Lote 5 - Rota: Afonso Pena

FRATAR
ENGENHARIA CONSULTIVA

Diagnóstico da Calçada		Qualidade do Serviço
Endereço: Av. Afonso Pena, s/nº		
Data do Registro: 04/11/2019 11:16:44	75	B
Num. Lote CTM: 10467900360

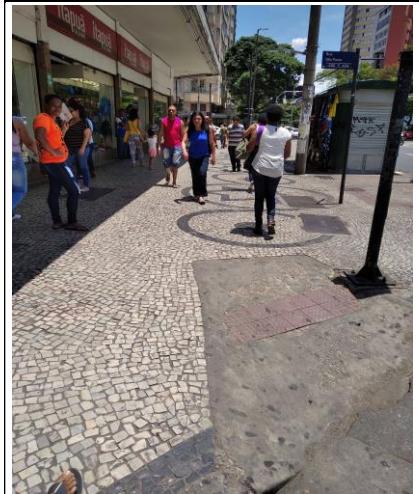
Foto Geral

ID	Itens Avaliados	Respostas	Nota
P_1	O Mobiliário urbano está dentro da faixa de serviço de 70 cm ?	Sim	-
P_2	Qual a largura livre do Passeio ?	Acima de 1.50 m	10
P_3	Tipo de revestimento da caçada ?	Pedra Portuguesa	8
P_4	Existencia de Buracos ?	Nenhum	10
P_5	Condições Gerais do Piso e meio-fio da calçada ?	Ótimo(a)	10
P_6	Presença de desniveis ?	Nenhum	10
P_7	Tem rebaixamento de calçada para Pedestre ?	Sim	7
P_8	Possui piso tátil ao longo da Calçada ?	Não	-
P_9	A calçada Possui Rebaixamento de Veículos correto ?	N.A	0
P_10	Existencia de altura livre menor que 2,10 m ?	Não	-
P_11	O Passeio está no padrao da SMPU ?	Não	0
P_12	A testada possui prática de estacionamento sobre o passeio ?	Não	10
P_13	Existe algum dispositivo de Drenagem sobre a calçada ?	Sim	0
P_14	Existe PED em frente a testada ?	Não	-
P_15	Existe FTP em frente a testada ?	Sim	-
P_16	Classificação geral da calçada pelo pesquisador.	Ótimo(a)	10

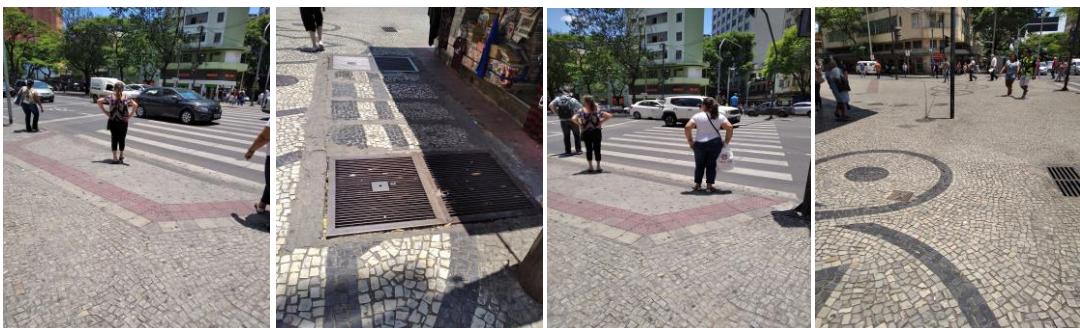
Fotos Complementares - Detalhes do Passeio

ID	Itens Avaliados	Respostas	Nota
P_7_1	Qual tipo do Rebaixo ?	Rebaixo Tipo 1 (trapézio)	0
P_7_1_1	Se for do Tipo 1, Passeio possui largura livre de 1,2 m ?	Sim	0
P_7_1_2	Se for do Tipo 1, O rebaixo tem abas conforme a norma ?	Não	-1
P_7_2	A rampa do rebaixo tem Inclinação da norma (8,33%) ?	Sim	0
P_7_3	O rebaixo possui piso tátil ?	Tem só piso de alerta	-1
P_7_3_1	O piso tátil de alerta e direcional do rebaixo está conforme a norma ?	Não	-1
P_8_1	O piso tátil está no eixo da faixa livre ?	-	0
P_8_2	Se tem uma leve mudança de direção está conforme a norma ?	-	0
P_8_3	Se tem mudança de direção de 90º ou maior está conforme a norma ?	-	0
P_8_4	Se tem mudança de direção de três faixas direcionais está conforme a norma ?	-	0
P_8_5	Se tem mudança de direção de quatro faixas direcionais está conforme a norma?	-	0
P_8_6	Tem piso tátil em pontos de ônibus conforme a norma?	-	0
P_8_7	O piso tátil tem conexão com os lotes vizinhos?	-	0

P_8_8	O piso tátil está em boas condições aparentes?	-	0
P_8_9	O piso tátil apresenta desenho com bom senso?	-	0
P_13_1	Dispositivo de Drenagem está devidamente instalado e bem conservado?	Sim	0
P_13_2	Dispositivo de Drenagem oferece risco para caminhamento seguro de pedestre?	Não	0
