# Lote 5 - Rota: Afonso Pena

**FRATAR**  
ENGENHARIA CONSULTIVA

| Diagnóstico da Calçada | Qualidade do Serviço | |
| Endereço: Av. Afonso Pena, 332 | 78 | B |

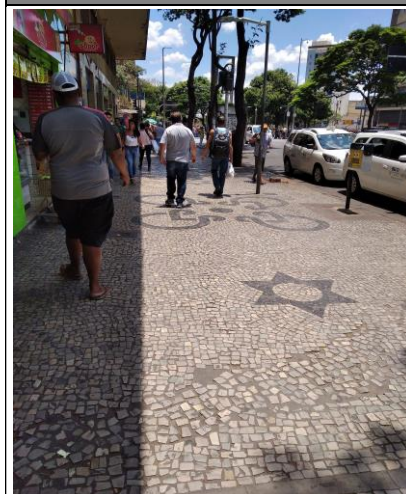
Foto Geral

| ID | Itens Avaliados | Respostas | Nota |
|---|---|---|---|
| P_3 | Tipo de revestimento da calçada ? | Pedra Portuguesa | 8 |
| P_4 | Existência de Buracos ? | Nenhum | 5 |
| P_5 | Condições Gerais do Piso e meio-fio da calçada ? | Ótimo(a) | 10 |
| P_6 | Presença de desníveis ? | Nenhum | 10 |
| P_11 | O Passeio está no padrão da SMPU ? | Não | 0 |
| P_16 | Classificação geral da calçada pelo pesquisador. | Ótimo(a) | 10 |
