# Lote 5 - Rota: Afonso Pena

**FRATAR**  
ENGENHARIA CONSULTIVA

| Diagnóstico da Calçada | Qualidade do Serviço | |
| Endereço: Av. Afonso Pena, 322 | 73 | B |

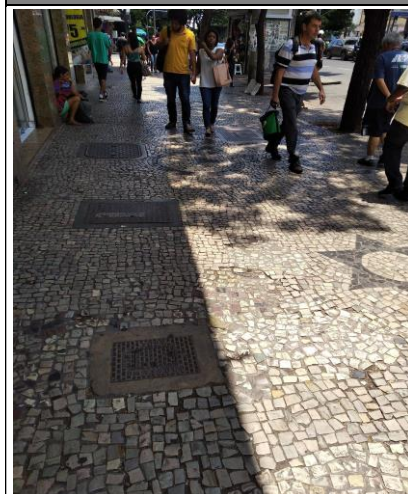
Foto Geral

| ID | Itens Avaliados | Respostas | Nota |
|---|---|---|---|
| P_3 | Tipo de revestimento da calçada ? | Pedra Portuguesa | 8 |
| P_4 | Existência de Buracos ? | Poucos | 5 |
| P_5 | Condições Gerais do Piso e meio-fio da calçada ? | Ótimo(a) | 10 |
| P_16 | Classificação geral da calçada pelo pesquisador. | Ótimo(a) | 10 |

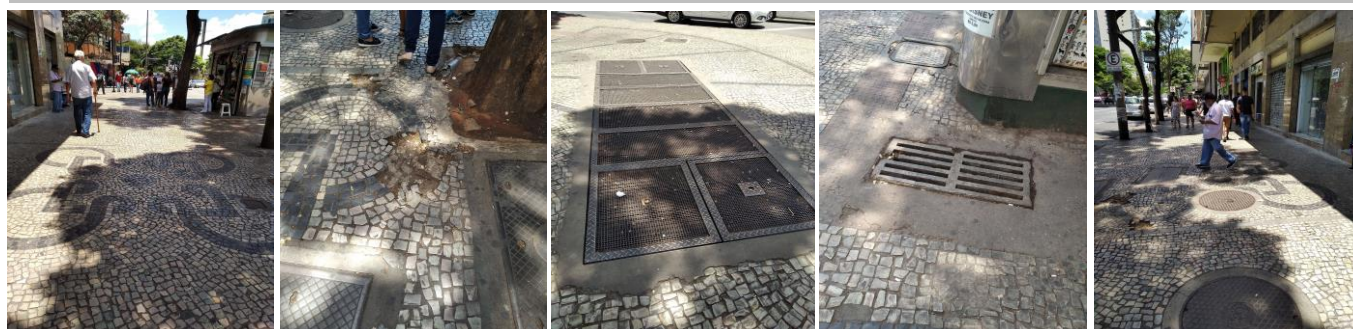
Fotos Complementares - Detalhes do Passeio

| ID | Itens Avaliados | Respostas | Nota |
|---|---|---|---|
| P_13 | Existe algum dispositivo de Drenagem sobre a calçada ? | Sim | 0 |

| ID | Itens Avaliados | Respostas | Nota |
|---|---|---|---|
| P_13_1 | Dispositivo de Drenagem está devidamente instalado e bem conservado? | Sim | 0 |
| P_13_2 | Dispositivo de Drenagem oferece risco para caminhada segura de pedestre? | Não | 0 |
