# Lote 5 - Rota: Afonso Pena

**FRATAR**  
ENGENHARIA CONSULTIVA

| Diagnóstico da Calçada | Qualidade do Serviço | |
| Endereço: Av. Afonso Pena, 398 | 70 | C |

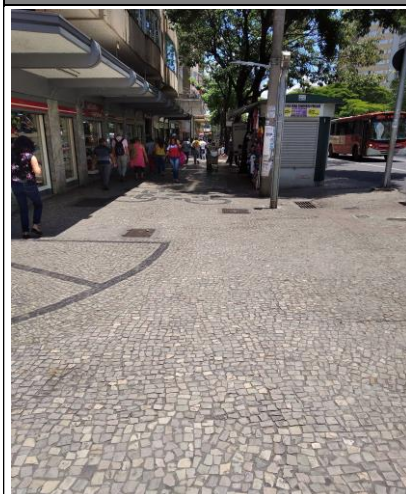
Foto Geral

| ID | Itens Avaliados | Respostas | Nota |
|---|---|---|---|
| P_16 | Classificação geral da calçada pelo pesquisador. | Ótimo(a) | 10 |
