# Lote 5 - Rota: Afonso Pena

**FRATAR**  
ENGENHARIA CONSULTIVA

| Diagnóstico da Calçada | Qualidade do Serviço | |
| <b>Endereço: Av. Afonso Pena, 387</b> | <b>63</b> | <b>C</b> |

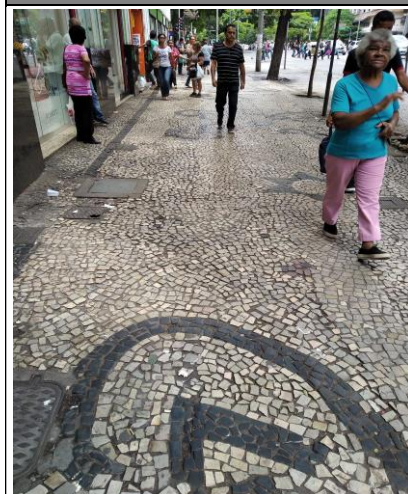
## Foto Geral

| ID | Itens Avaliados | Respostas | Nota |
|---|---|---|---|
| P_3 | Tipo de revestimento da calçada ? | Pedra Portuguesa | 8 |
| P_4 | Existência de Buracos ? | Poucos | 5 |
| P_5 | Condições Gerais do Piso e meio-fio da calçada ? | Regular | 10 |
| P_7 | Tem rebaixamento de calçada para Pedestre ? | Não | 7 |
| P_11 | O Passeio está no padrão da SMPU ? | Não | 0 |
| P_16 | Classificação geral da calçada pelo pesquisador. | Regular | 10 |
