Lote 5 - Rota: Afonso Pena

Diagnóstico da Calçada		Qualidade do Serviço	
Endereço: Av. Afonso Pena, s/nº			
Data do Registro: 04/11/2019 11:42:04		63	C
Num. Lote CTM: 10478200075

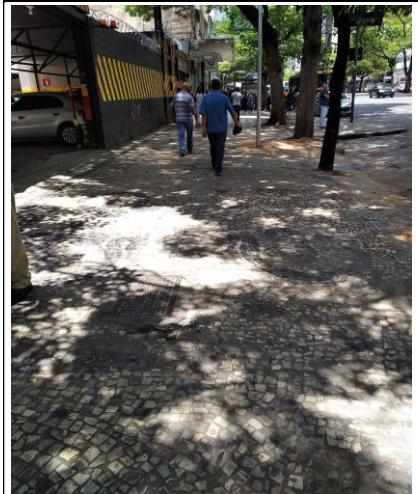
Foto Geral

ID	Itens Avaliados	Respostas	Nota
P_1	O Mobiliário urbano está dentro da faixa de serviço de 70 cm ?	Sim	-
P_2	Qual a largura livre do Passeio ?	Acima de 1.50 m	10
P_3	Tipo de revestimento da caçada ?	Pedra Portuguesa	8
P_4	Existencia de Buracos ?	Poucos	5
P_5	Condições Gerais do Piso e meio-fio da calçada ?	Regular	10
P_6	Presença de desniveis ?	Nenhum	10
P_7	Tem rebaixamento de calçada para Pedestre ?	Não	10
P_8	Possui piso tátil ao longo da Calçada ?	Não	-
P_9	A calçada Possui Rebaixamento de Veículos correto ?	Não	0
P_10	Existencia de altura livre menor que 2,10 m ?	Não	-
P_11	O Passeio está no padrao da SMPU ?	Não	0
P_12	A testada possui prática de estacionamento sobre o passeio ?	Não	10
P_13	Existe algum dispositivo de Drenagem sobre a calçada ?	Sim	0
P_14	Existe PED em frente a testada ?	Não	-
P_15	Existe FTP em frente a testada ?	Não	-
P_16	Classificação geral da calçada pelo pesquisador.	Regular	10
