# Lote 5 - Rota: Afonso Pena

**FRATAR**  
ENGENHARIA CONSULTIVA

| Diagnóstico da Calçada | Qualidade do Serviço | |
| <b>Endereço: Av. Afonso Pena, 323</b> | <b>78</b> | <b>B</b> |

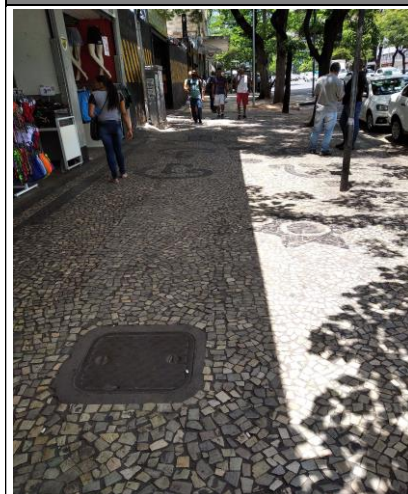
## Foto Geral

| ID | Itens Avaliados | Respostas | Nota |
|---|---|---|---|
| P_3 | Tipo de revestimento da calçada ? | Pedra Portuguesa | 8 |
| P_5 | Condições Gerais do Piso e meio-fio da calçada ? | Ótimo(a) | 10 |
| P_16 | Classificação geral da calçada pelo pesquisador. | Ótimo(a) | 10 |
