# Lote 5 - Rota: Afonso Pena

**FRATAR**  
ENGENHARIA CONSULTIVA

| Diagnóstico da Calçada | Qualidade do Serviço | |
| Endereço: Av. Afonso Pena, s/nº | 78 | B |

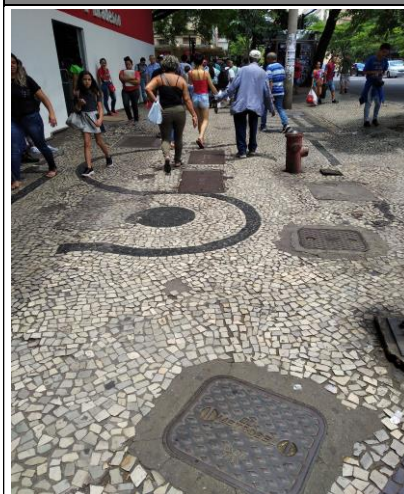
## Foto Geral

| ID | Itens Avaliados | Respostas | Nota |
|---|---|---|---|
| P_5 | Condições Gerais do Piso e meio-fio da calçada ? | Ótimo(a) | 10 |
| P_16 | Classificação geral da calçada pelo pesquisador. | Ótimo(a) | 10 |

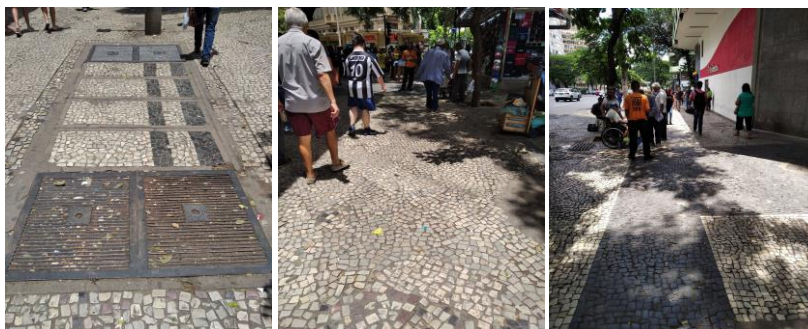
## Fotos Complementares - Detalhes do Passeio

| ID | Itens Avaliados | Respostas | Nota |
|---|---|---|---|
| P_13_1 | Dispositivo de Drenagem está devidamente instalado e bem conservado? | Sim | 0 |
| P_13_2 | Dispositivo de Drenagem oferece risco para caminamento seguro de pedestre? | Não | 0 |
