# Lote 5 - Rota: Afonso Pena

| Diagnóstico da Calçada | Qualidade do Serviço | |
| Endereço: Av. Afonso Pena, s/nº | 61 | C |
| Num. Lote CTM: 80006900015 | | |

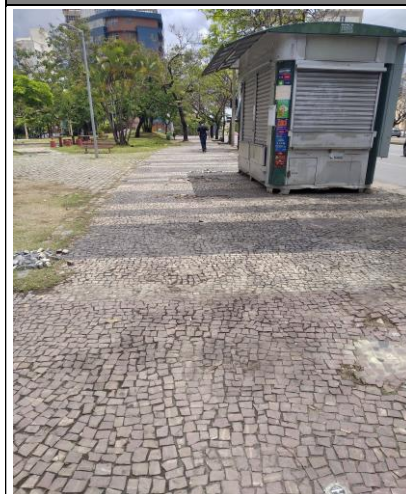
Foto Geral

| ID | Itens Avaliados | Respostas | Nota |
|---|---|---|---|
| P_3 | Tipo de revestimento da calçada ? | Pedra Portuguesa | 8 |
| P_4 | Existência de Buracos ? | Poucos | 10 |
| P_5 | Condições Gerais do Piso e meio-fio da calçada ? | Regular | 10 |
| P_8 | Possui piso tátil ao longo da Calçada ? | Não | - |
| P_11 | O Passeio está no padrão da SMPU ? | Não | 0 |
| P_16 | Classificação geral da calçada pelo pesquisador. | Regular | 10 |

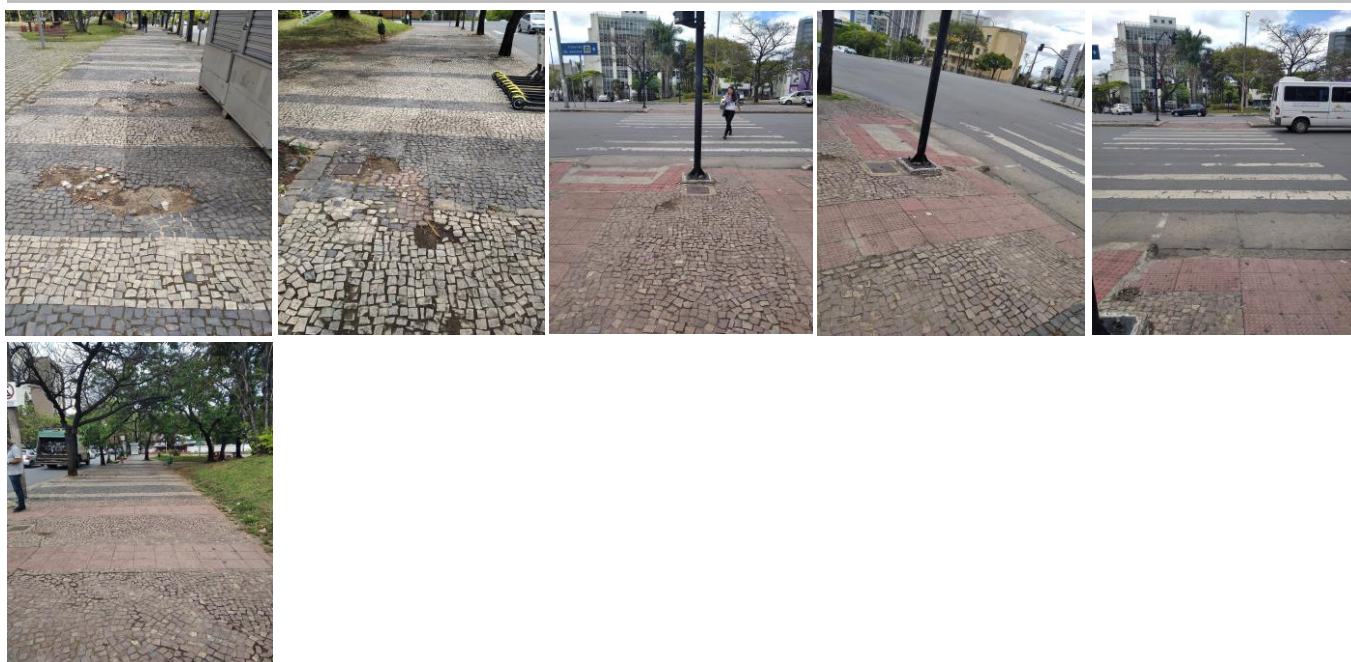
Fotos Complementares - Detalhes do Passeio

| ID | Itens Avaliados | Respostas | Nota |
|---|---|---|---|
| P_7_1 | Qual tipo do Rebaixo ? | Rebaixo Tipo 1 (trapézio) | 0 |
| P_7_1_2 | Se for do Tipo 1, O rebaixo tem abas conforme a norma ? | Não | 0 |
| P_7_3 | O rebaixo possui piso tátil ? | Tem só piso de alerta | 0 |
