# Lote 5 - Rota: Afonso Pena

**FRATAR**  
ENGENHARIA CONSULTIVA

| Diagnóstico da Calçada | Qualidade do Serviço | |
| Endereço: Av. Afonso Pena, s/nº | 61 | C |

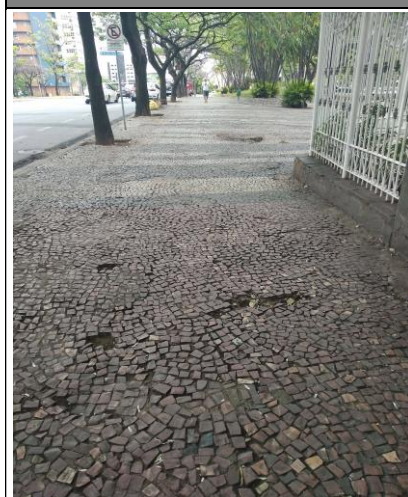
## Foto Geral

| ID | Itens Avaliados | Respostas | Nota |
|---|---|---|---|
| P_5 | Condições Gerais do Piso e meio-fio da calçada ? | Regular | 5 |
| P_16 | Classificação geral da calçada pelo pesquisador. | Regular | 5 |

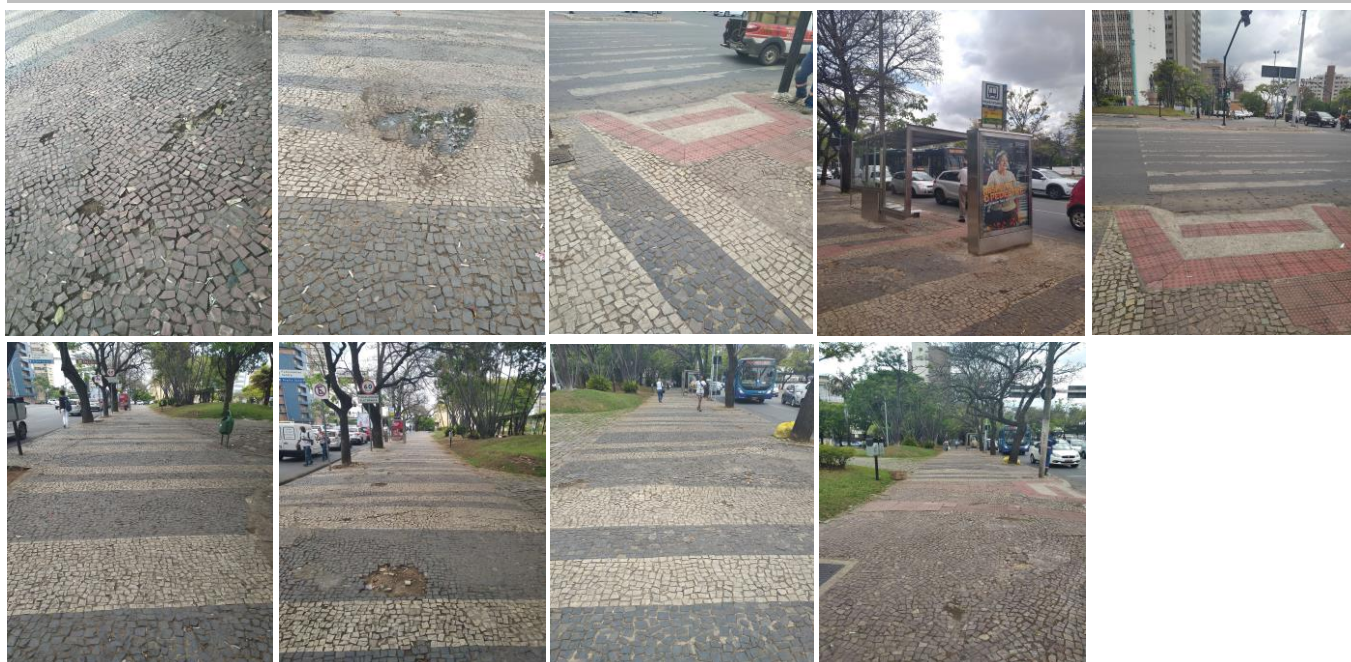
## Fotos Complementares - Detalhes do Passeio

| ID | Itens Avaliados | Respostas | Nota |
|---|---|---|---|
| P_3 | Tipo de revestimento da calçada ? | Pedra Portuguesa | 8 |
| P_4 | Existência de Buracos ? | Poucos | 10 |
| P_8 | Possui piso tátil ao longo da Calçada ? | Não | - |
| P_11 | O Passeio está no padrão da SMPU ? | Não | 0 |
