# Lote 5 - Rota: Afonso Pena

**FRATAR**  
ENGENHARIA CONSULTIVA

| Diagnóstico da Calçada | Qualidade do Serviço | |
| Endereço: Av. Afonso Pena, s/nº | 80 | B |

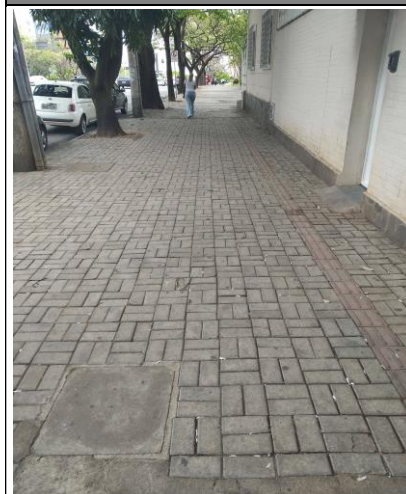
## Foto Geral

| ID | Itens Avaliados | Respostas | Nota |
|---|---|---|---|
| P_5 | Condições Gerais do Piso e meio-fio da calçada ? | Ótimo(a) | 10 |
| P_11 | O Passeio está no padrão da SMPU ? | Não | 0 |
| P_16 | Classificação geral da calçada pelo pesquisador. | Ótimo(a) | 10 |

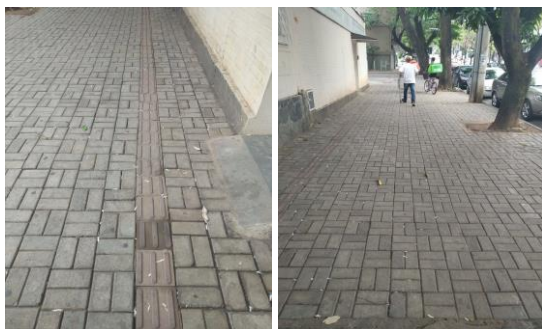
## Fotos Complementares - Detalhes do Passeio

| ID | Itens Avaliados | Respostas | Nota |
|---|---|---|---|
| P_8_1 | O piso tátil está no eixo da faixa livre ? | Não | 0 |
| P_8_2 | Se tem uma leve mudança de direção está conforme a norma ? | Não | 0 |
