# Lote 5 - Rota: Afonso Pena

**FRATAR**  
ENGENHARIA CONSULTIVA

| Diagnóstico da Calçada | Qualidade do Serviço | |
| Endereço: Av. Afonso Pena, 4159 | <b>85</b> | <b>B</b> |

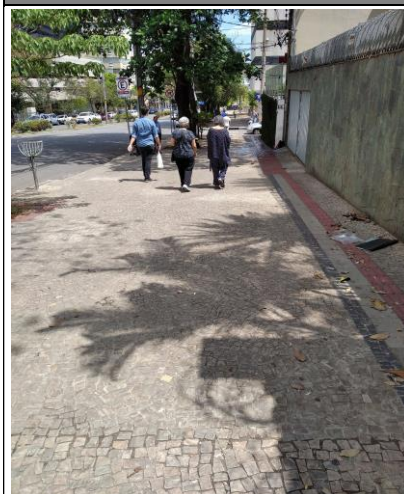
## Foto Geral

| ID | Itens Avaliados | Respostas | Nota |
|---|---|---|---|
| P_5 | Condições Gerais do Piso e meio-fio da calçada ? | Ótimo(a) | 10 |
| P_6 | Presença de desníveis ? | Leve | 10 |
| P_11 | O Passeio está no padrão da SMPU ? | Não | 0 |

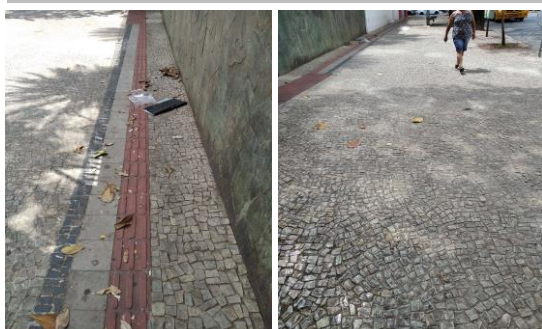
## Fotos Complementares - Detalhes do Passeio

| ID | Itens Avaliados | Respostas | Nota |
|---|---|---|---|
| P_8_1 | O piso tátil está no eixo da faixa livre ? | Não | 0 |
| P_8_2 | Se tem uma leve mudança de direção está conforme a norma ? | Não | 0 |
