# Lote 5 - Rota: Afonso Pena

**FRATAR**  
ENGENHARIA CONSULTIVA

| Diagnóstico da Calçada | Qualidade do Serviço | |
| Endereço: Av. Afonso Pena, 4147 | 73 | B |

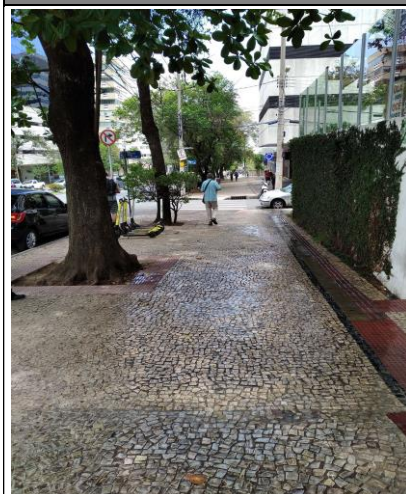
## Foto Geral

| ID | Itens Avaliados | Respostas | Nota |
|---|---|---|---|
| P_2 | Qual a largura livre do Passeio ? | Acima de 1.50 m | 10 |
| P_3 | Tipo de revestimento da calçada ? | Pedra Portuguesa | 10 |
| P_4 | Existência de Buracos ? | Nenhum | 10 |
| P_5 | Condições Gerais do Piso e meio-fio da calçada ? | Ótimo(a) | 10 |
| P_6 | Presença de desníveis ? | Leve | 7 |
| P_11 | O Passeio está no padrão da SMPU ? | Não | 0 |
| P_16 | Classificação geral da calçada pelo pesquisador. | Ótimo(a) | 10 |

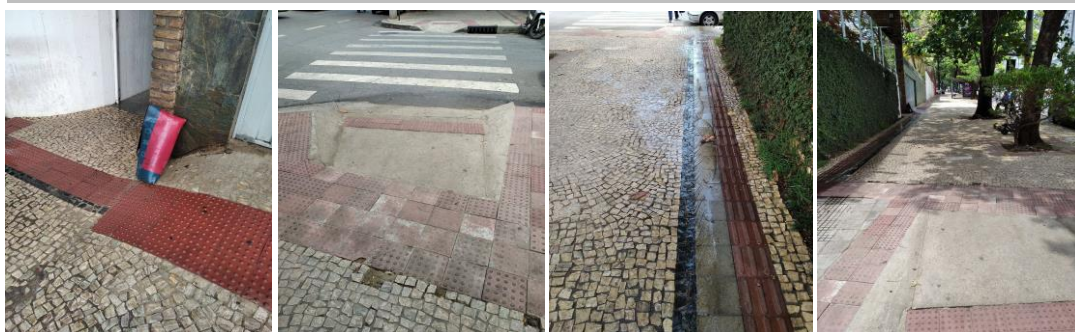
## Fotos Complementares - Detalhes do Passeio

| ID | Itens Avaliados | Respostas | Nota |
|---|---|---|---|
| P_7_1_2 | Se for do Tipo 1, O rebaixo tem abas conforme a norma ? | Não | -1 |
| P_7_3 | O rebaixo possui piso tátil ? | Tem só piso de alerta | 0 |
| P_8_1 | O piso tátil está no eixo da faixa livre ? | Não | 0 |
| P_8_2 | Se tem uma leve mudança de direção está conforme a norma ? | Não | 0 |
