# Lote 5 - Rota: Afonso Pena

**FRATAR**  
ENGENHARIA CONSULTIVA

| Diagnóstico da Calçada | Qualidade do Serviço | |
| Endereço: Av. Afonso Pena, 4270 | 80 | B |

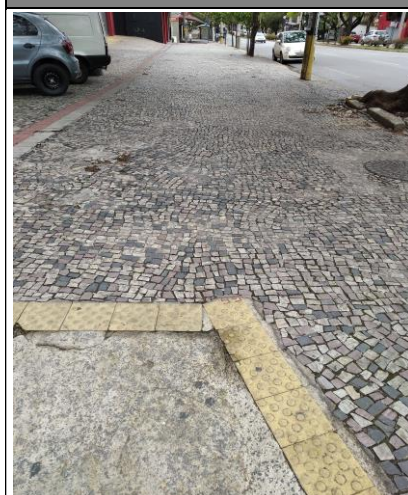
## Foto Geral

| ID | Itens Avaliados | Respostas | Nota |
|---|---|---|---|
| P_4 | Existência de Buracos ? | Poucos | 5 |
| P_11 | O Passeio está no padrão da SMPU ? | Não | 0 |
| P_16 | Classificação geral da calçada pelo pesquisador. | Ótimo(a) | 10 |

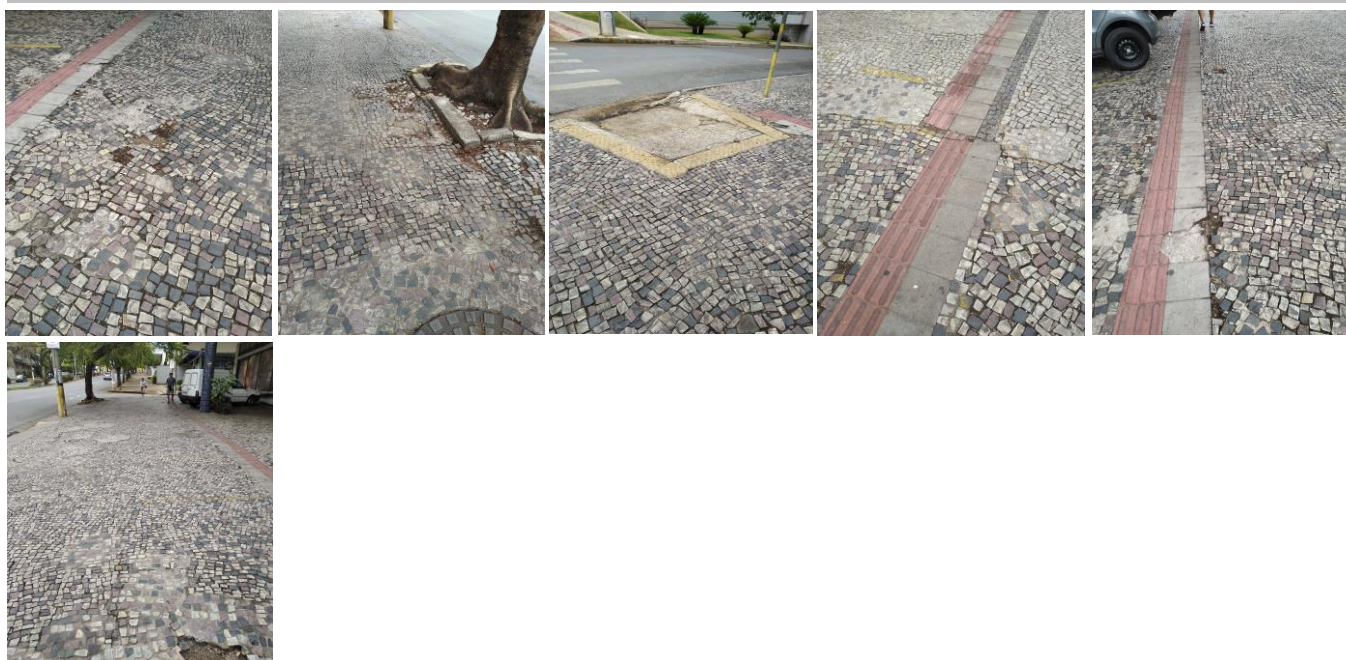
## Fotos Complementares - Detalhes do Passeio

| ID | Itens Avaliados | Respostas | Nota |
|---|---|---|---|
| P_7_1_2 | Se for do Tipo 1, O rebaixo tem abas conforme a norma ? | Não | 0 |
| P_7_3_1 | O piso tátil de alerta e direcional do rebaixo está conforme a norma ? | Não | 0 |
| P_8_1 | O piso tátil está no eixo da faixa livre ? | Não | 0 |
