# Lote 5 - Rota: Afonso Pena

**FRATAR**  
ENGENHARIA CONSULTIVA

| Diagnóstico da Calçada | Qualidade do Serviço | |
| <b>Endereço: Av. Afonso Pena, 4273</b> | <b>75</b> | <b>B</b> |

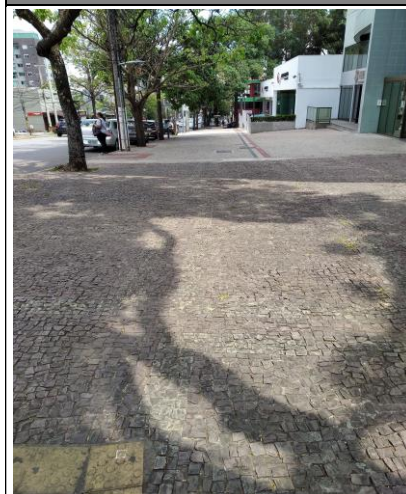
## Foto Geral

| ID | Itens Avaliados | Respostas | Nota |
|---|---|---|---|
| P_5 | Condições Gerais do Piso e meio-fio da calçada ? | Ótimo(a) | 5 |
| P_16 | Classificação geral da calçada pelo pesquisador. | Ótimo(a) | 5 |

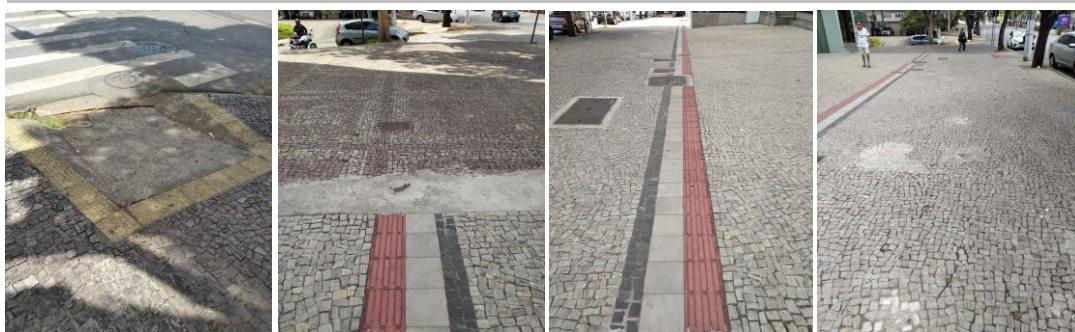
## Fotos Complementares - Detalhes do Passeio

| ID | Itens Avaliados | Respostas | Nota |
|---|---|---|---|
| P_7_3 | O rebaixo possui piso tátil ? | Tem só piso de alerta | 0 |
| P_7_3_1 | O piso tátil de alerta e direcional do rebaixo está conforme a norma ? | Não | 0 |
| P_8_8 | O piso tátil está em boas condições aparentes? | Não | 0 |
